# **Abschlussbericht Nr. 2430 der Schweizerischen Sicherheitsuntersuchungsstelle SUST**

über den Unfall des Helikopters  
Bell 505 Jet Ranger X, HB-ZWC,

vom 12. März 2024

Egg, 3 km südlich von Weinfelden, Ge-  
meinde Bussnang (TG)

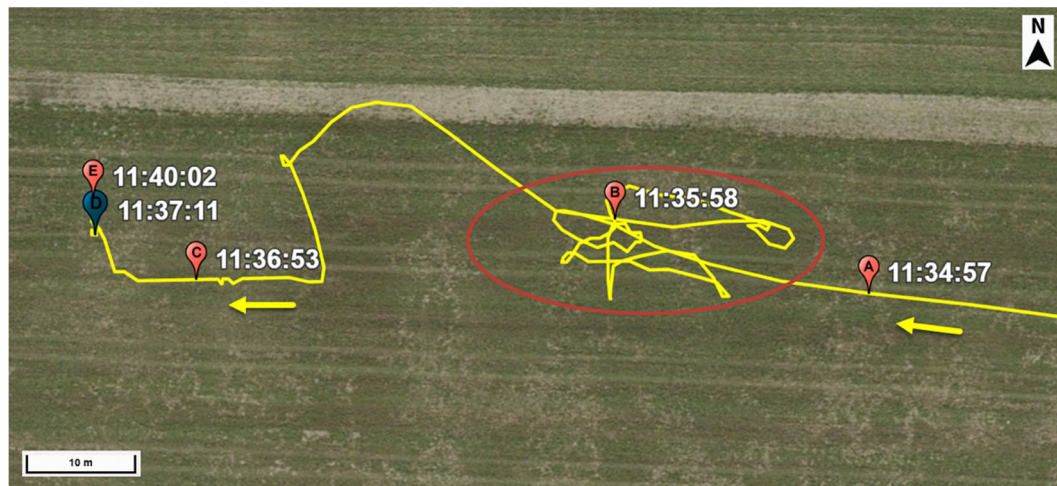
Nach der Landung, die rund 60 m weiter westlich vom Ort der Schwebübungen erfolgte (vgl. Abbildung 1, D), fand während rund zwei Minuten eine Übungsnachbesprechung bei laufendem Rotor statt. Dabei wurde unter anderem die beim Abheben und Aufsetzen notwendige vorsichtige Steuerführung thematisiert. Während dieser Besprechung wurde vom Fluglehrer demonstriert, wie der Rotorabwind (*downwash*) des Helikopters visuell in der Wiese ersichtlich wird, indem er das Steuer für die kollektive Blattverstellung (*collective*) mehrmals leicht anhub und wieder senkte. Die Besatzung begann anschliessend, ohne Zeitdruck, die Vorbereitungen für den Start in Richtung Westen.

**Abbildung 1:** Letzter Teil des Flugverlaufs vor dem Unfall. Der Bereich B (roter Kreis) zwischen A und C entspricht derjenigen Stelle, an der während rund zwei Minuten Schwebübungen durchgeführt wurden. D entspricht der Aufsetzstelle und E der Endlage des Helikopters. Quelle der Basiskarte: Swisstopo, bearbeitet durch die SUST.

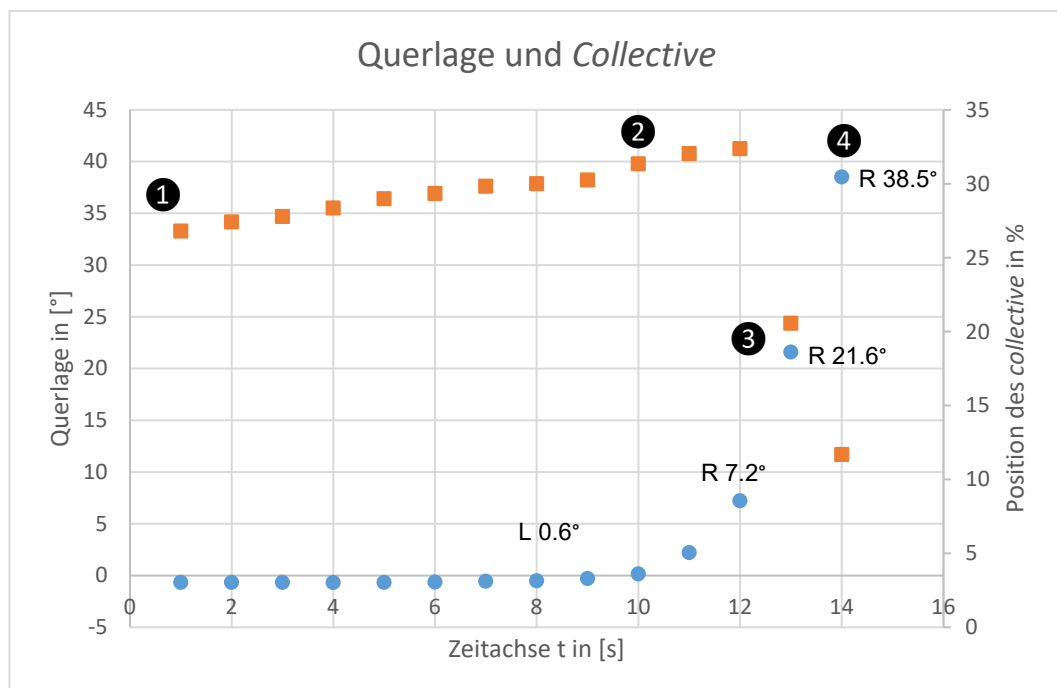
Um 11:39:44 Uhr begann der Flugschüler mit dem Abheben, dabei hob er den *collective* langsam an. Rund 10 Sekunden später begann der Helikopter eine rasche und sich beschleunigende Kippbewegung nach rechts um die Längsachse (*dynamic rollover*). In den nächsten 4 Sekunden änderte sich die Querlage von rund 0.6° links auf rund 21.6° rechts. Der Fluglehrer versuchte zu diesem Zeitpunkt instinktiv, die Kippbewegung mittels raschem Senken des *collective* zu stoppen (vgl. Abbildung 2), was ihm aber nicht gelang. Die letzte aufgezeichnete Querlage um 11:39:59 betrug rund 38.5° rechts (vgl. Abbildung 2).

**Abbildung 2:** Aufzeichnungen der bordeigenen Navigationsinstrumente der letzten 16 Sekunden vor dem Unfall unter Angabe der Querlage in Grad (blaue Punkte) sowie der Position des *collective* in % (orangefarbene Vierecke) mit dem Beginn des Abhebevorgangs ① bzw. der ansteigenden Querlage ② sowie einer Variation des *collective* mit anschliessender rapider Reduktion ③ bis zum letzten aufgezeichneten Datenpunkt der Querlage ④.

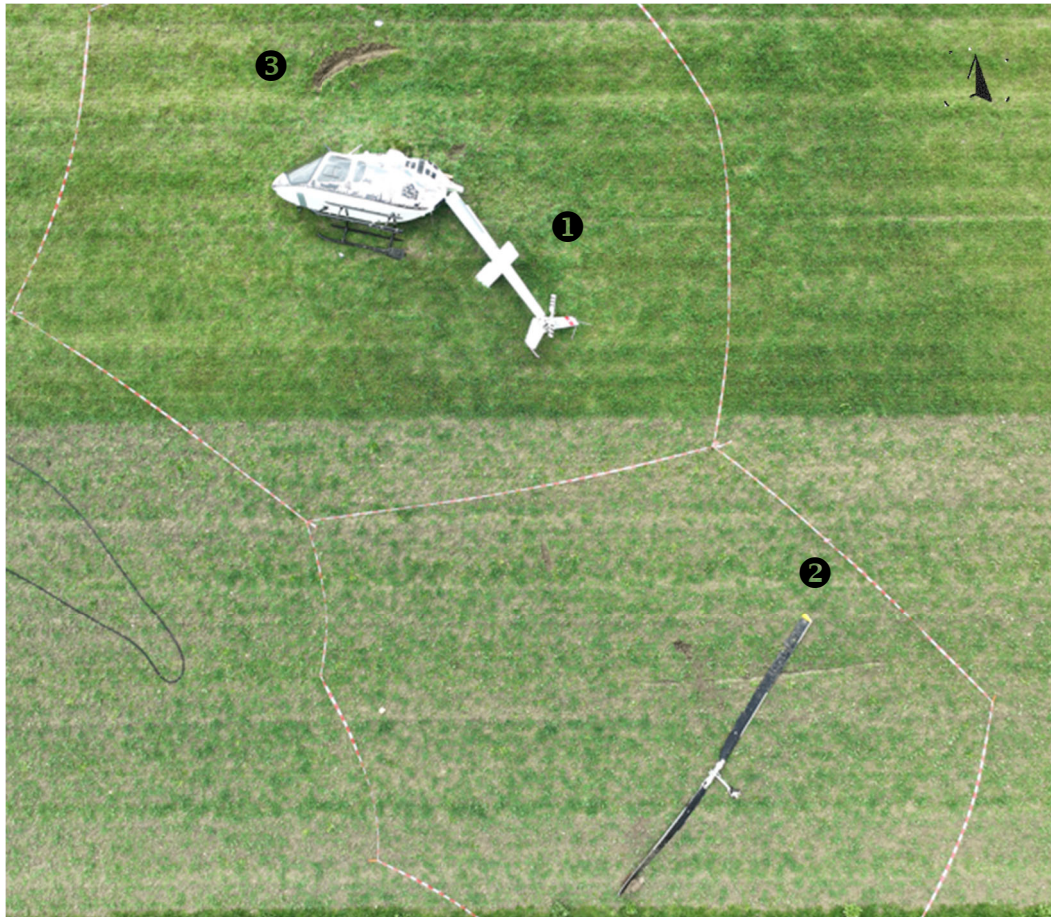
Der Helikopter lag auf der rechten Seite, die Zelle und der Heckausleger waren bis auf die Verschalungen im oberen Zellenbereich intakt (vgl. Abbildung 3). Der Heckausleger war im Bereich der Befestigungspunkte zur Zelle weggebrochen und abgeknickt. An dieser Stelle war die Heckrotorantriebswelle durchtrennt und die Heckrotorsteuerseile befanden sich unter hoher Zugspannung.

Der Hauptrotormast war oberhalb des Hauptgetriebes gebrochen; das gesamte Hauptrotorsystem befand sich rund 20 Meter vom Helikopter entfernt in der Wiese.

Nördlich der Helikopterzelle war im Boden die Einschlagsspur eines Hauptrotorblattes ersichtlich. An einem Rotorblatt war das äussere Ende in der Länge von rund 40 cm abgetrennt.

**Abbildung 3:** Endlage der HB-ZWC mit abgeknicktem Heckausleger ① und abgetrenntem Hauptrotorsystem ②. Oberhalb der Zelle ist die Einschlagsspur eines Hauptrotorblatts im Boden ersichtlich ③. Quelle: Kantonspolizei Thurgau.

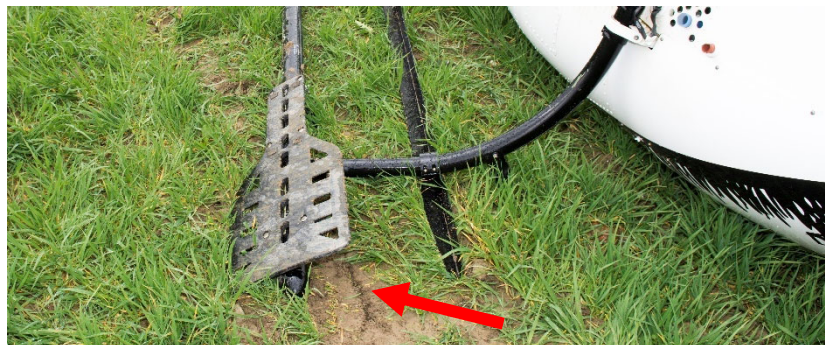
Der *bear paw* der rechten Kufe war stark nach innen gedreht. Im Boden war eine Eindruckspur vom seitlich ins Erdreich gedrückten *bear paw* der rechten Kufe ersichtlich (vgl. Abbildung 4).

**Abbildung 4:** Rechte Kufe mit stark nach innen verdrehtem *bear paw*. Im Boden ist eine Eindruckspur vom seitlich ins Erdreich gedrückten *bear paw* ersichtlich (roter Pfeil).

Der rechte *bear paw* wurde stark, der linke *bear paw* leicht nach innen gedreht vorgefunden (vgl. Abbildung 4).

Beide *bear paws* konnten von Hand mit geringem Kraftaufwand um die Längsachse der jeweiligen Kufe gedreht werden. Dies führte höchstwahrscheinlich dazu, dass sich der rechte *bear paw* entweder bereits bei der Landung oder beim Abheben durch seitliches Verschieben des Helikopters gegen einen Widerstand am Boden drehte und ins weiche Erdreich gedrückt wurde. Damit wurde die rechte Kufe zum Drehpunkt des *dynamic rollover*. Dieser Umstand wird als beitragender Faktor zur Entstehung des Unfalls betrachtet.

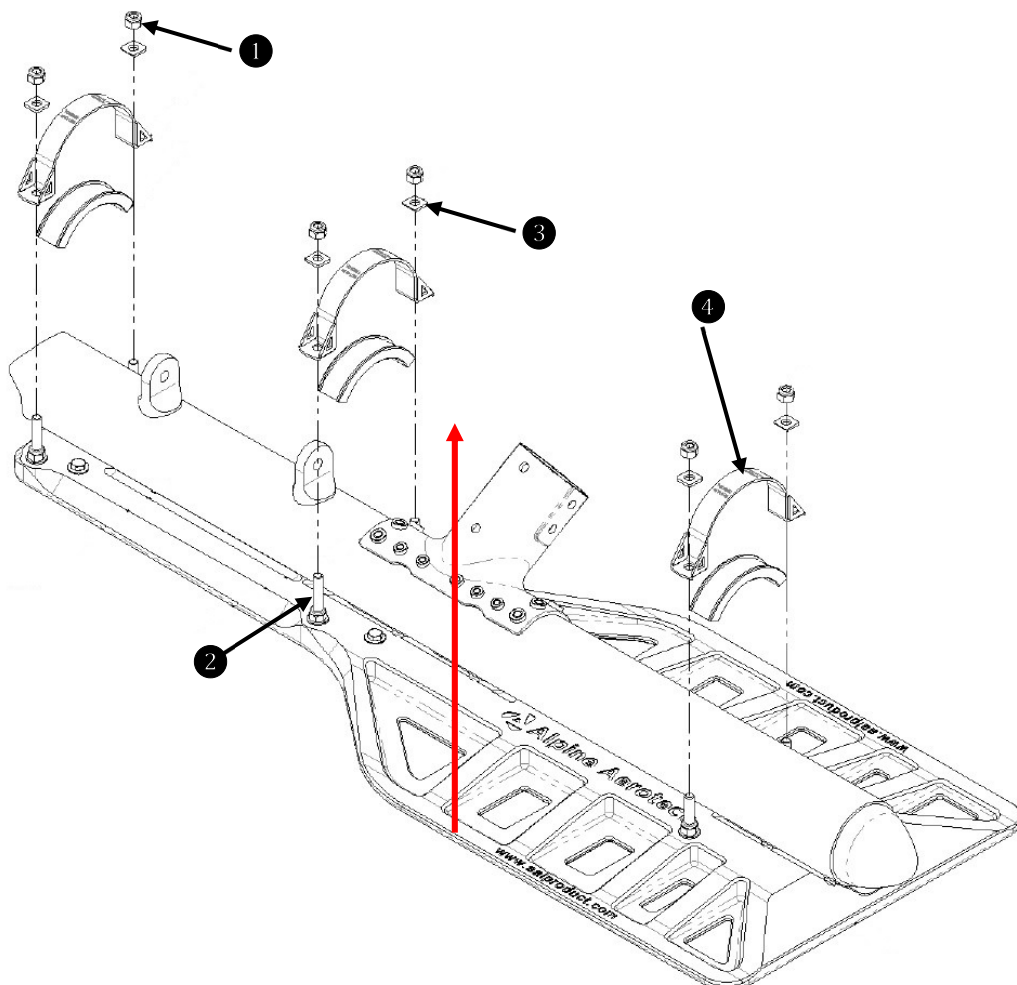
Weiter gibt der STC-Halter vor, dass die selbstsichernden Befestigungsmuttern (vgl. Abbildung 5, Nr. 1) erst nachdem der Helikopter wieder auf dem Boden steht mit einem Drehmomentschlüssel gleichmässig mit 40 in/lb festgezogen werden sollen. Wichtig ist, dass ein dünnwandiger Steckschlüsseinsatz zum richtigen Festziehen der selbstsichernden Befestigungsmuttern erforderlich ist. Die Befestigungsglaschen (*strap assy*; vgl. Abbildung 5, Nr. 4) sind mit diesem Anzugsdrehmoment beschriftet, wobei die Schrift schlecht lesbar war.

**Abbildung 5:** Montage-Zeichnung des *bear paw* mit Befestigungsmutter ①, Schraube ②, Unterlegscheibe ③ und Befestigungslasche ④. Der rote Pfeil bezeichnet diejenige Stelle, an der die Kraft zum Drehen eines *bear paw* um die Längsachse der Kufe gemessen wurde. Quelle: ICA des STC-Halters.

Aufgrund der Befunde der Schraubverbindungen an den *bear paws* kann darauf geschlossen werden, dass sämtliche selbstsichernden Befestigungsmuttern der *bear paws* nicht mit dem korrekten Gesamtanzugsdrehmoment (*final torque*), bestehend aus dem Reibungswiderstands-Drehmoment (*friction drag torque* oder *tare torque*) und dem empfohlenen Drehmoment (*desired torque* oder *recommended torque*) von 40 in/lb, festgezogen wurden.

Das festgestellte Drehmoment der Schraubverbindungen entsprach lediglich dem Reibungswiderstands-Drehmoment für diese Art von Schraubverbindungen. Ob dies entgegen den Hinweisen der STC-Halter in den Installations- und Wartungsdokumenten durch die Verwendung eines ungeeigneten, mithin eine zu grosse Wandstärke aufweisenden Steckschlüsseinsatzes oder aufgrund eines nicht fertig ausgeführten Installationsprozesses erfolgte, muss offenbleiben.
