# **Rapporto d'inchiesta del Servizio d'inchiesta svizzero sulla sicurezza SISI**

sul deragliamento di un treno  
merci nella galleria di base del  
San Gottardo

del 10 agosto 2023

a Faido (TI)

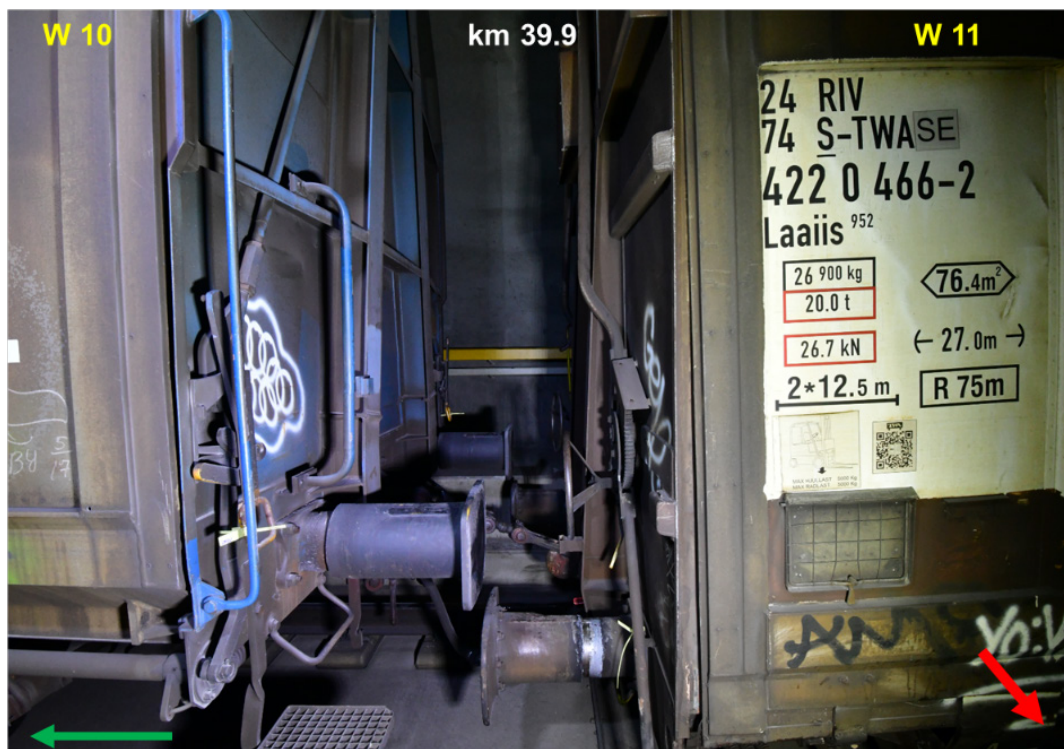
**Figura 4:** Immagine del tenditore tra il carro 10 e 11 dopo l'arresto del treno. Nell'area al di sotto della freccia rossa si trova l'assile 1 con la ruota fratturata dell'undicesimo carro.

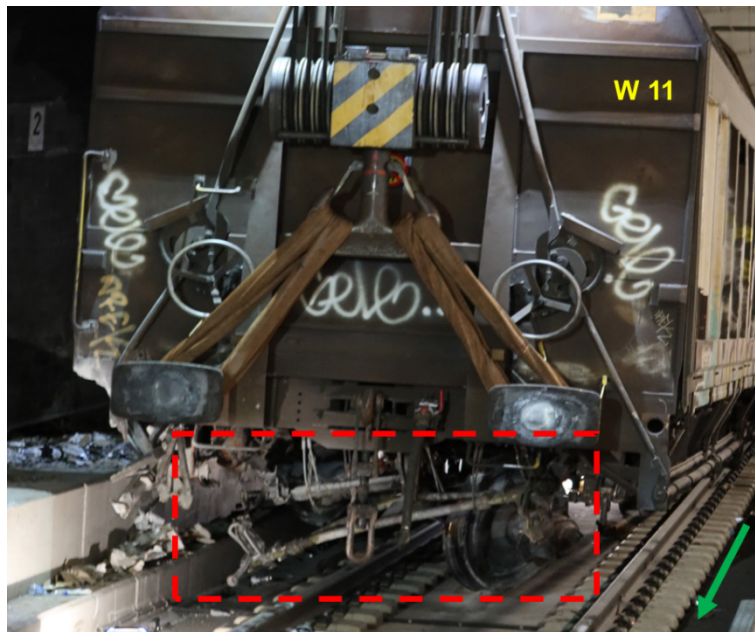
**Figura 5:** Carro 11. Al centro, l'assile spostato all'indietro di circa 45° con la ruota spezzata.

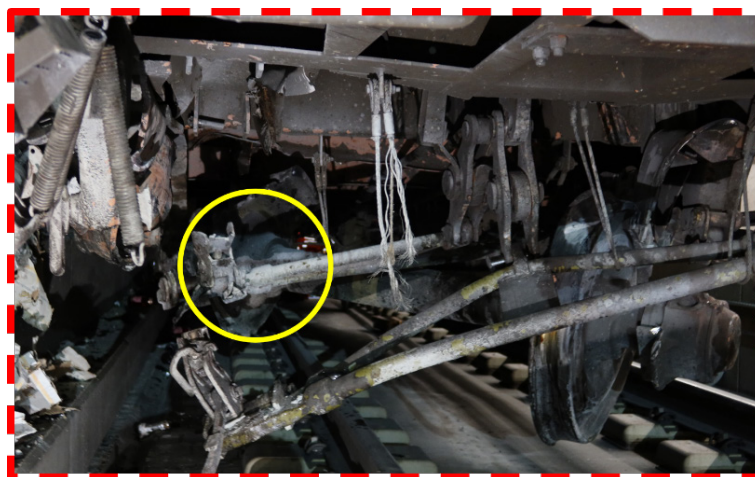
**Figura 6:** Immagine dettagliata dell'assile. Nel cerchio di colore giallo si vede ciò che resta della ruota spezzata. In primo piano il triangolo del freno anteriore, in direzione di marcia, pendente verso il basso.

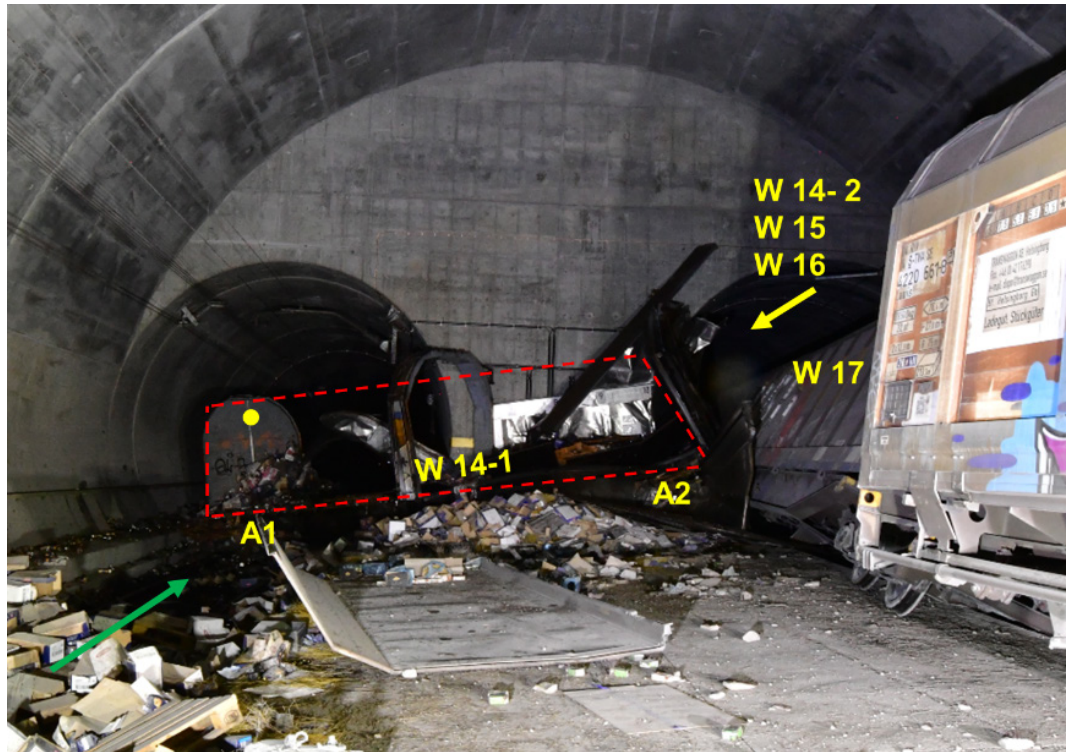
**Figura 9:** Il carro 14-1, completamente distrutto, è appoggiato trasversalmente alla parete della galleria sulla mensola centrale (immagine scattata in direzione di marcia) tra il binario 7000 e il binario di raccordo alla canna est. La linea rossa tratteggiata riproduce il profilo effettivo del carro 14-1. I carri 14-2, 15 e 16 si sono fermati all'interno della galleria di raccordo in direzione della canna est.

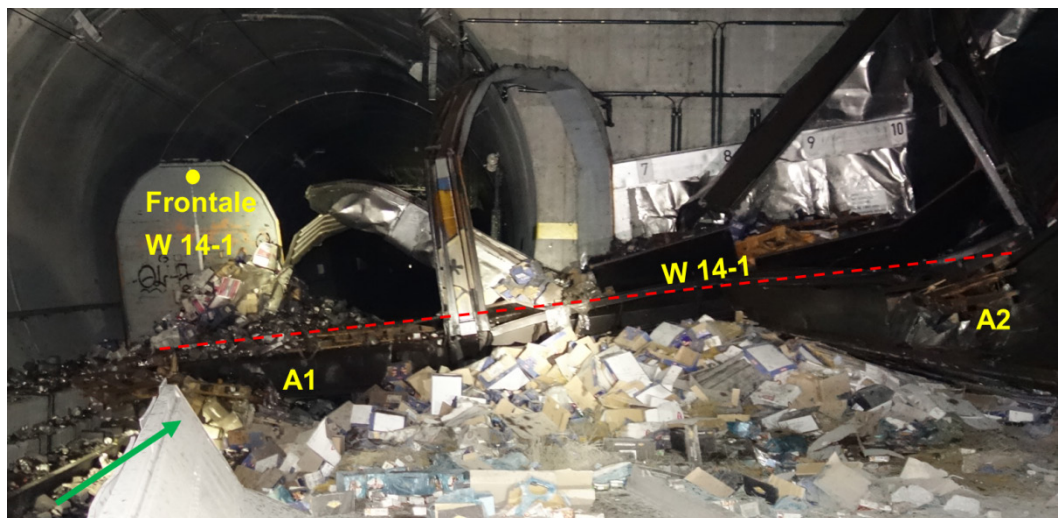
**Figura 10:** Immagine dettagliata del carro 14-1. La linea rossa tratteggiata riproduce la posizione del pavimento del carro.

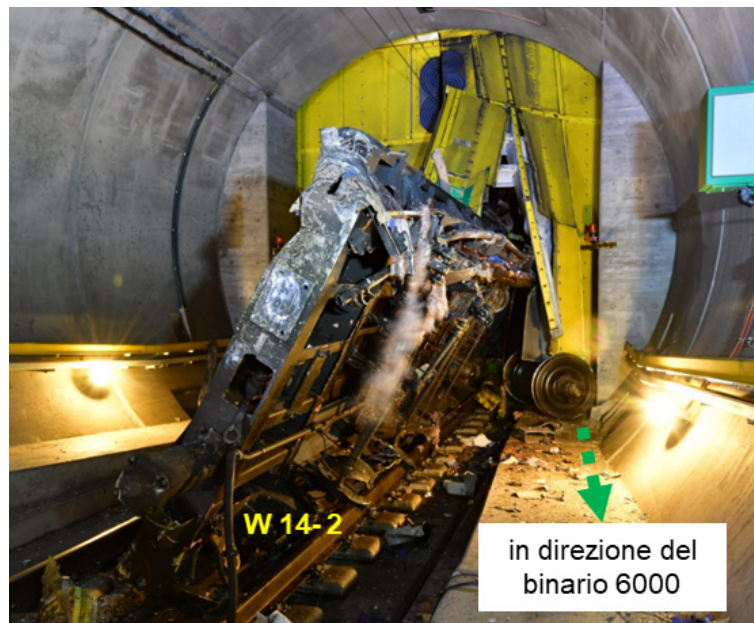
**Figura 11:** Il carro 14-2 ha abbattuto la porta di cambio corsia. A destra, sulla banchina si trova l'assile 3 divolto (immagine scattata dalla canna est in direzione opposta a quella di marcia).

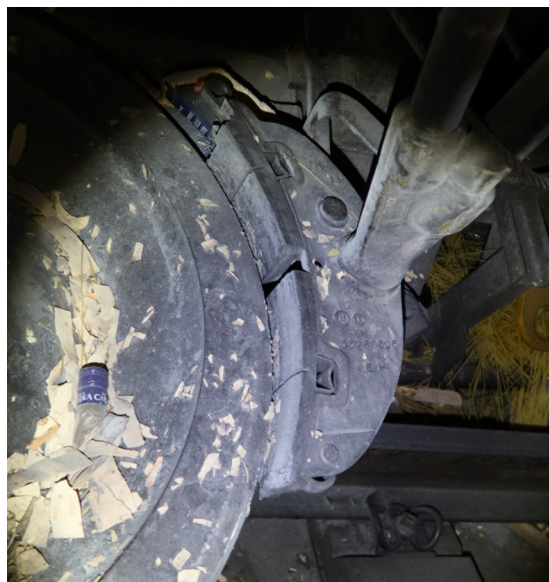
**Figura 12:** Ruota destra, in direzione di marcia, dell'assile 4 del carro 14-2. La metà posteriore del carro non ha sbattuto contro la porta di cambio corsia, fermandosi prima. L'assile era sospeso nella sua posizione originaria, i freni erano allentati.

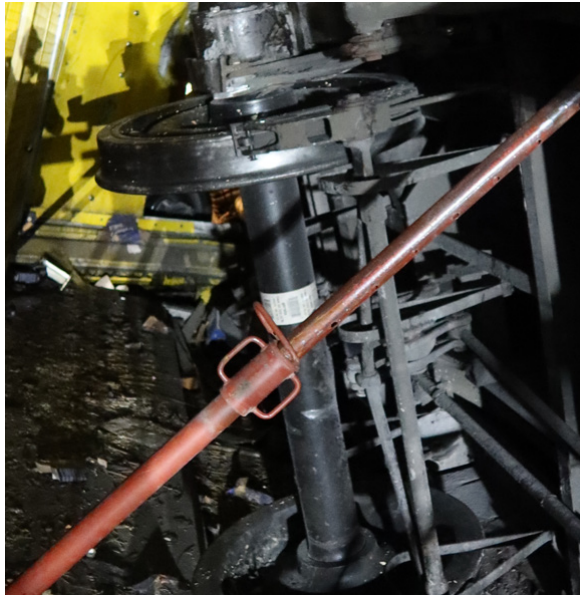
Gli assili 2–4 presentavano gravi danni ai bordini delle ruote.

**Figura 13:** Carro 15, assile 1, ruota sinistra.

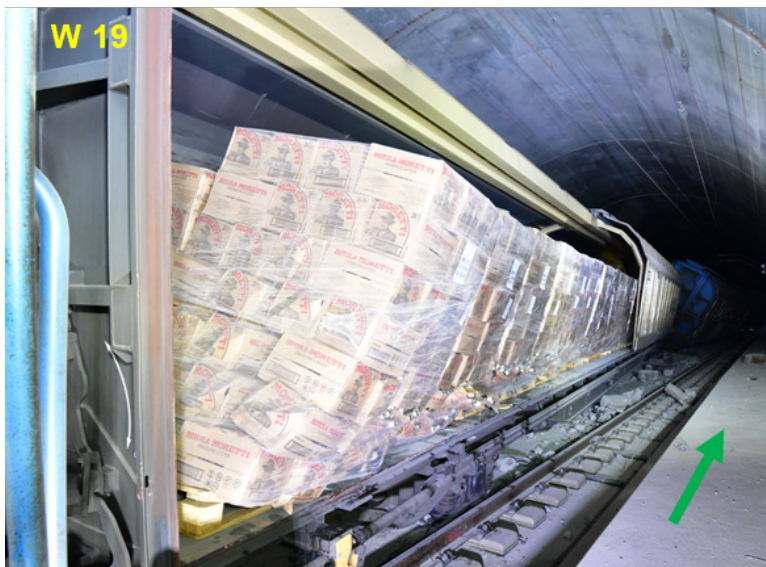
**Figura 14:** Carro 19 (portellone scorrevole aperto e spostamento del carico in seguito all'impatto).

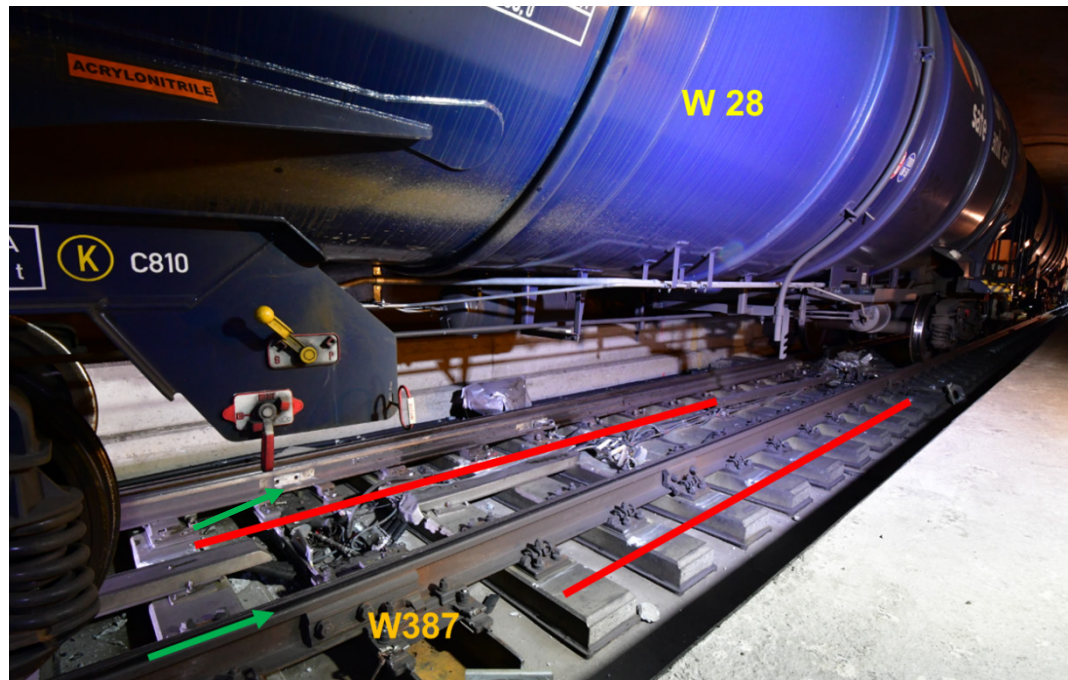
Nello scambio W387 con percorrenza di calcio, la cassa di manovra e le linee di collegamento idraulico dei fermascambi sono andati distrutti a causa dell'assile deragliato (Figura 34). La chiusura stessa della punta e i fermascambi centrali sono stati divelti (Figura 41), per cui i due aghi non erano più fissati nelle rispettive posizioni previste.

**Figura 34:** Danni allo scambio W387 sotto il carro 28. Fermascambi centrali e condotti idraulici distrutti. Linee rosse: posizione dell'assile deragliato.

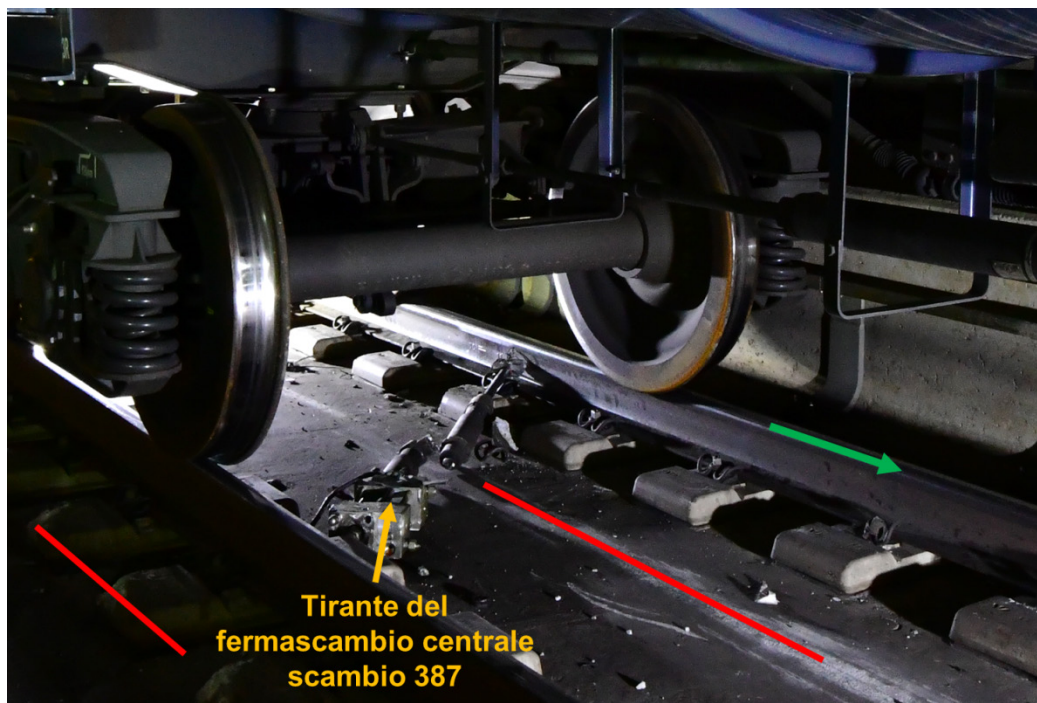
**Figura 35:** Un tirante di accoppiamento degli aghi di un fermascambio centrale del deviatore W387 è stato divolto e giaceva poco prima del successivo scambio W386. Linee rosse: posizione dell'assile deragliato.

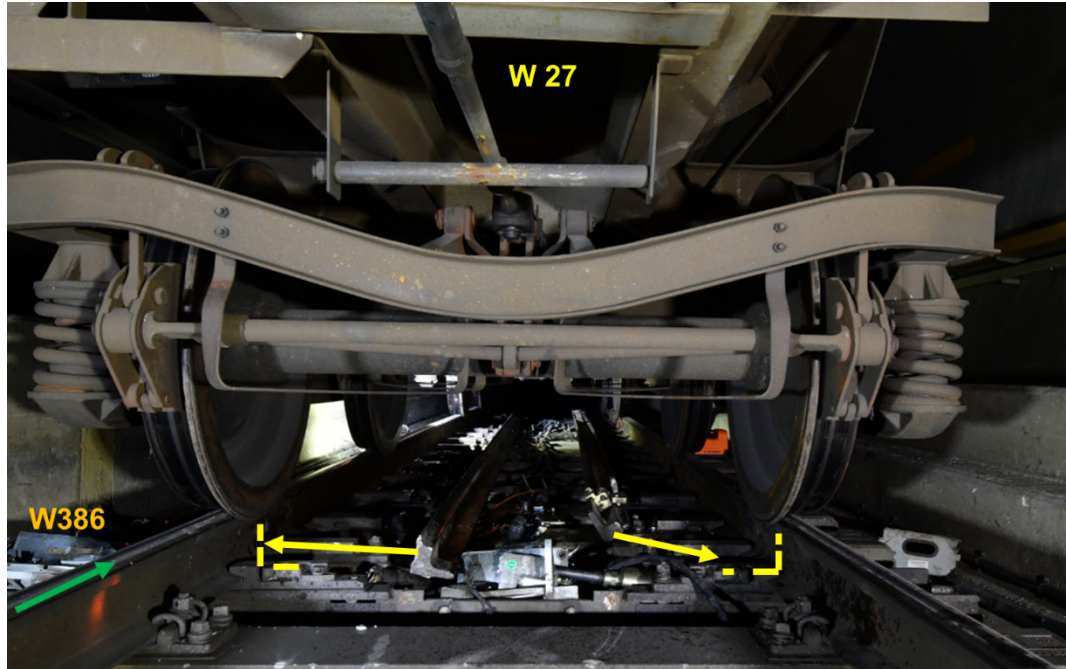
Come nello scambio percorso in precedenza, la ruota pendente verso il basso ha distrutto tutti i fermascambi e i condotti idraulici, strappando anche la chiusura di punta e i successivi fermascambi centrali (Figura 32, Figura 33). Gli aghi non venivano pertanto più mantenuti nelle loro posizioni regolari.

**Figura 36:** Danno alla punta dello scambio W386. Freccie gialle: normale posizione degli aghi (fonte: polizia cantonale TI, integrazione SISI).

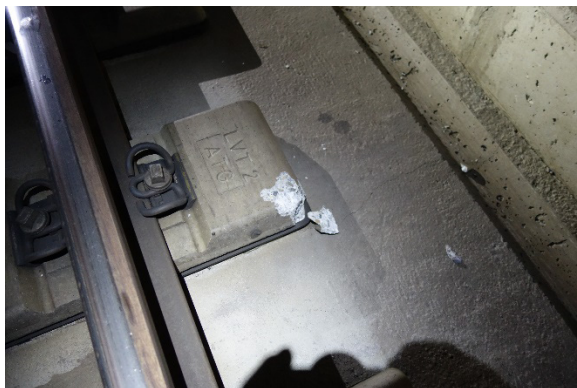
Un frammento di ruota è stato scagliato contro una traversa biblocco in cemento armato all'altezza del km 47.1.

**Figura 37:** Danno alla traversa in cemento armato all'altezza del km 47.1 dovuto a un frammento di ruota staccatosi dall'assile 1 del carro 11.

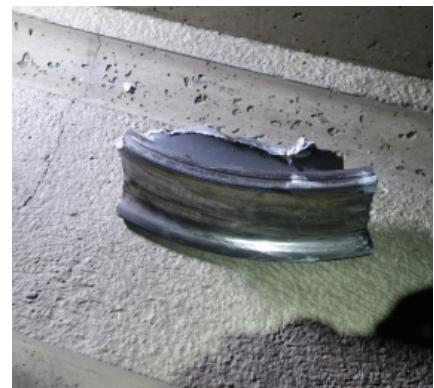
**Figura 38:** Frammento di ruota staccatosi dall'assile 1 del carro 11.

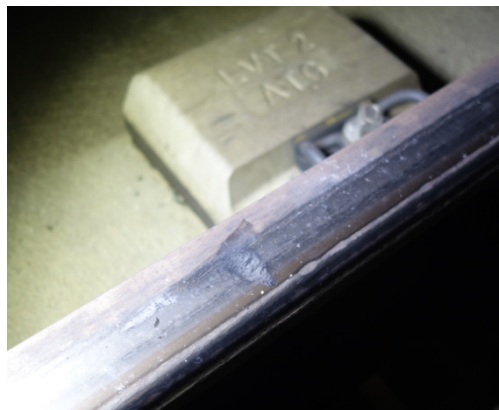
**Figura 40:** Altro segno sulla superficie di rotolamento della rotaia di destra in direzione di marcia (km 46.9–46.8).

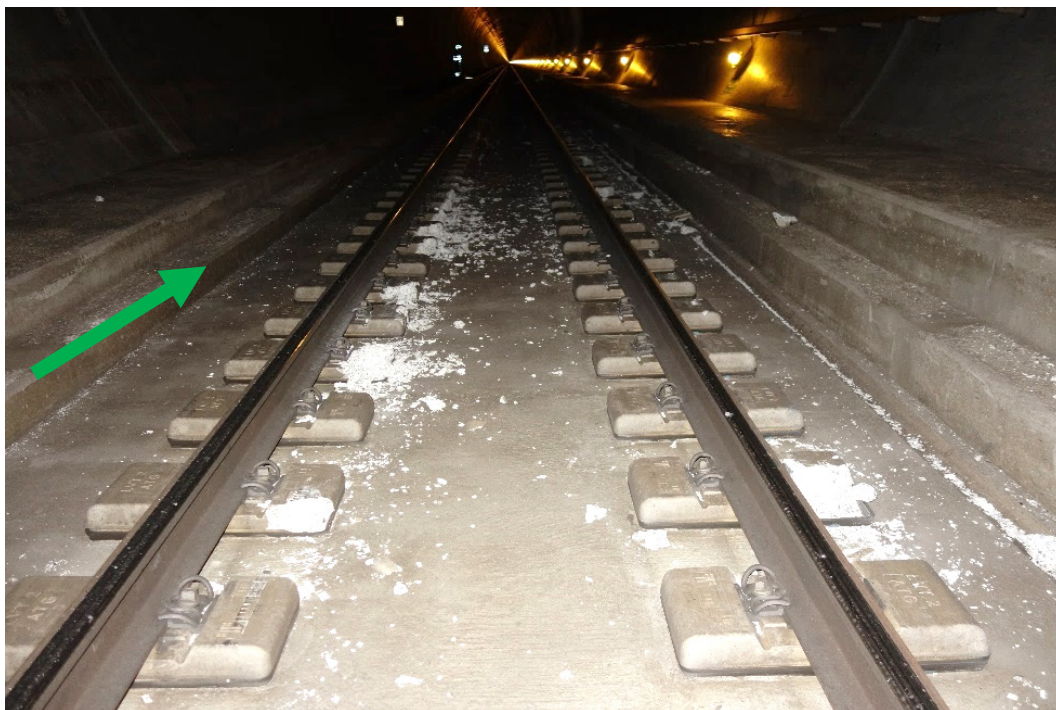
L'assile difettoso ha perso la guida sul binario in corrispondenza del km 46.7. La ruota sinistra è entrata in collisione con le traverse biblocco in cemento armato, danneggiandole sul lato interno per una lunghezza di circa 15 m (Figura 41). In seguito all'urto, a quel punto l'assile pendeva sotto il pavimento del carro di circa 45° verso destra (in direzione di marcia) rispetto alla posizione normale.

**Figura 41:** Traverse in cemento armato a destra e a sinistra del binario danneggiate dall'assile deragliato (km 46.7).

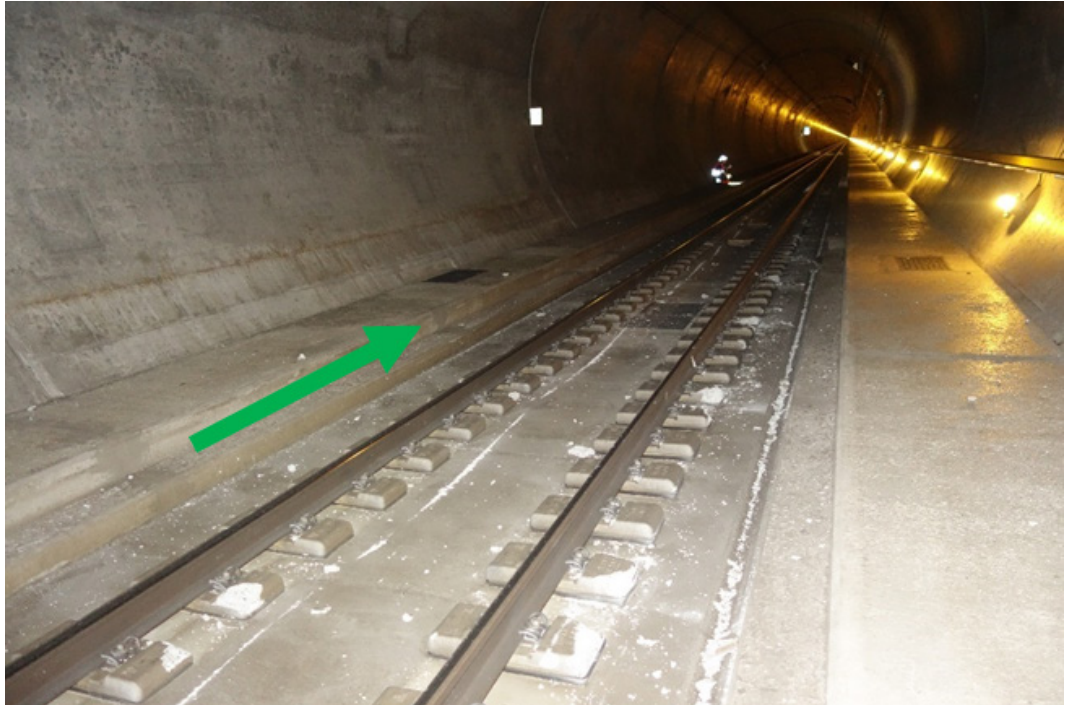
**Figura 42:** Segni di abrasione sul pavimento di cemento lasciati dal bordino della ruota sinistra dell'assile 1, carro 11. Danni su entrambi i lati delle traverse in cemento armato (km 46.60).

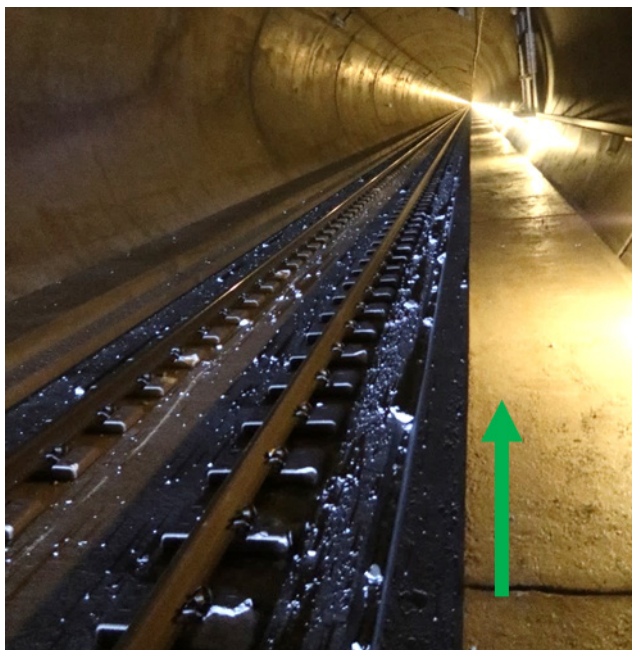
**Figura 43:** Segni di abrasione provocati dal bordino strisciante sul pavimento della galleria e frammenti delle traverse di cemento distrutte (ca. km 46.5).

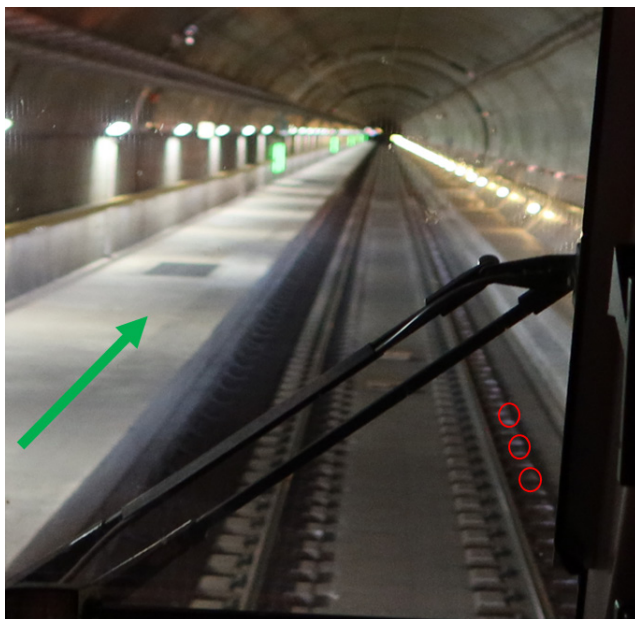
**Figura 44:** L'immagine ripresa dalla cabina di guida del treno di spegnimento e salvataggio (TSS) all'altezza del km 41.1 mostra i lievi danni tra il km 46 e 41, qui sul lato destro delle traverse in cemento armato (cerchi rossi).

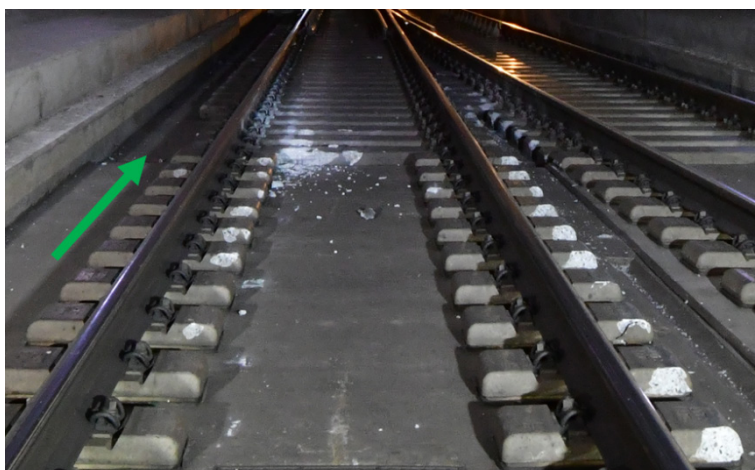
**Figura 45:** Evidenti segni dell'impatto sulla prima traversa monoblocco in cemento armato dello scambio W387.

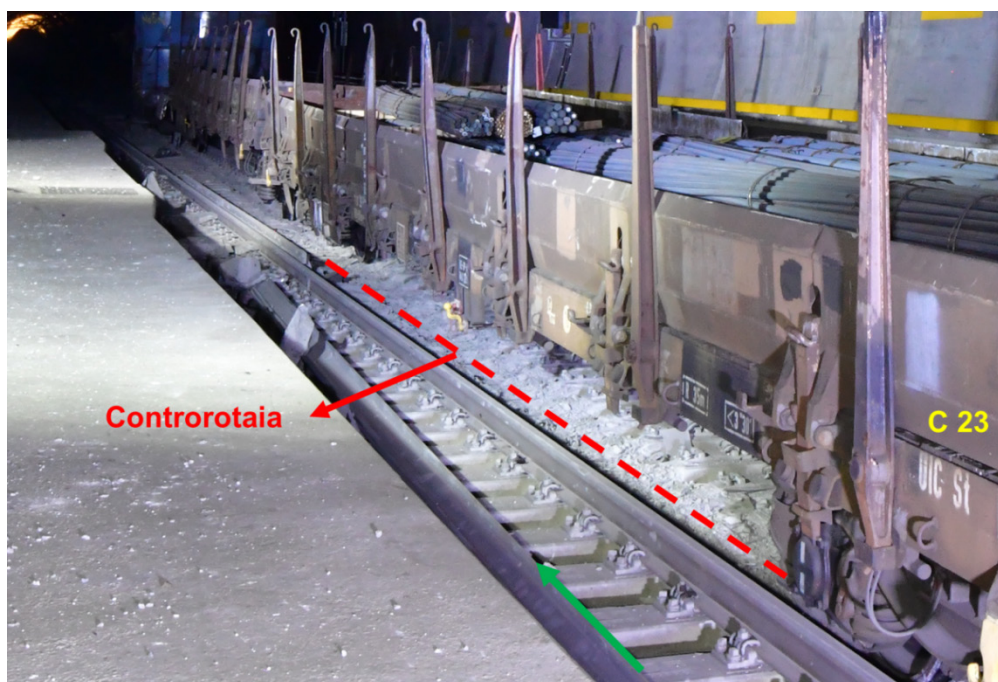
**Figura 47:** Controrotaia divelta sul lato sinistro del cuore a punta mobile dello scambio W386 (fonte: polizia cantonale TI, integrazione SISI).

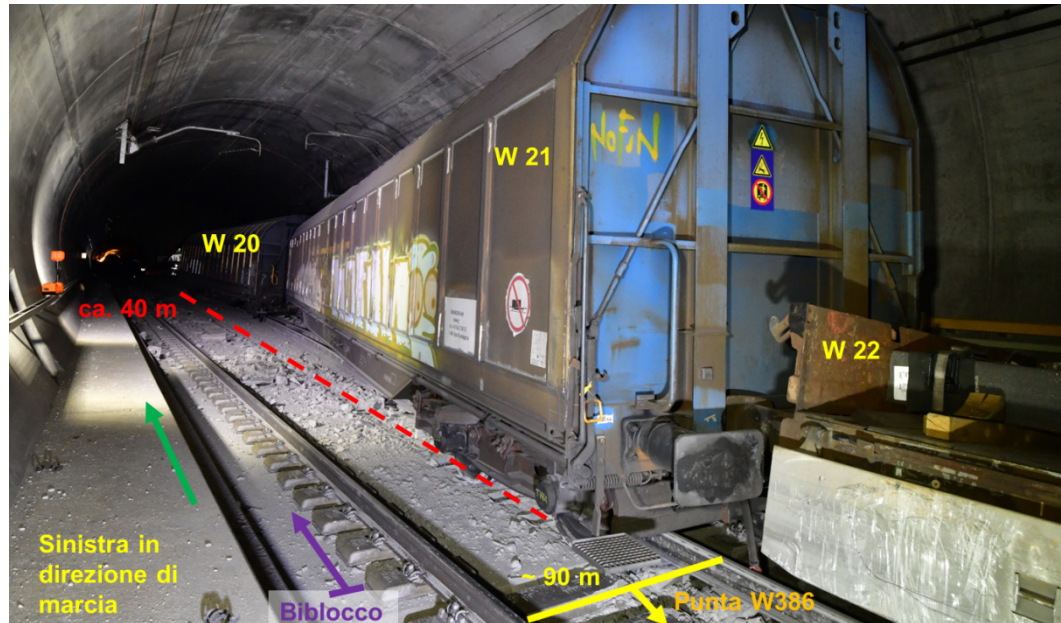
**Figura 48:** Binario distrutto a valle dello scambio W386. La rotaia destra, in direzione di marcia, e le traverse biblocco in cemento armato sono state divelte, finendo sotto i carri deragliati. La rotaia era sotto il carro 21 sviato. (Fonte: polizia cantonale TI, integrazione SISI).

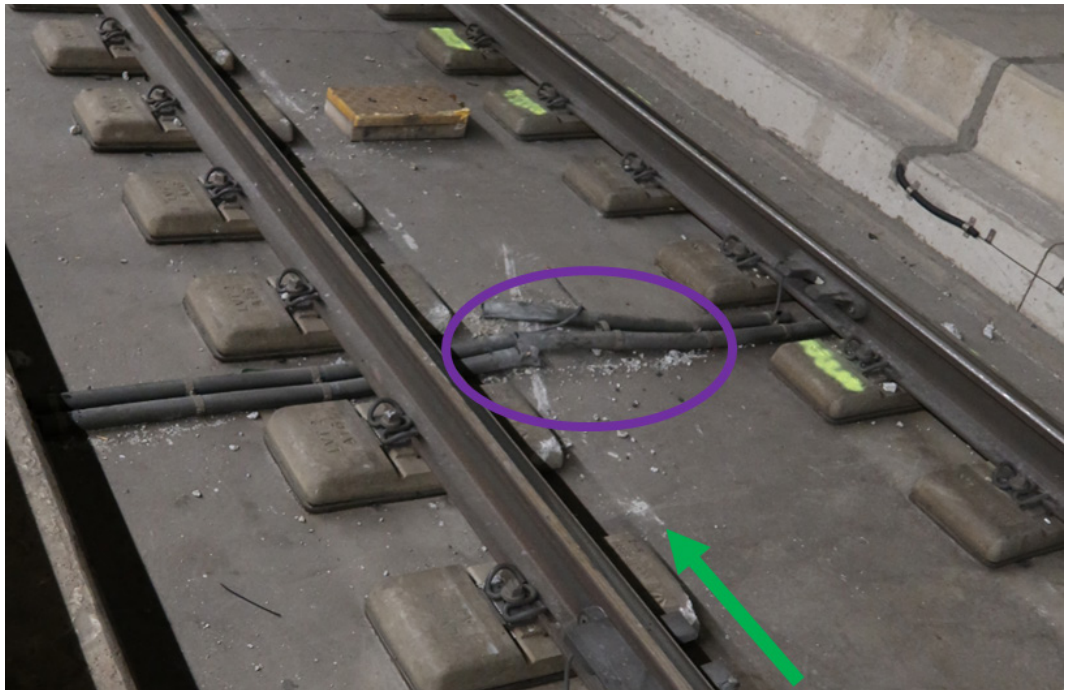
**Figura 50:** Cavi danneggiati del conta-assi del tratto 7707.

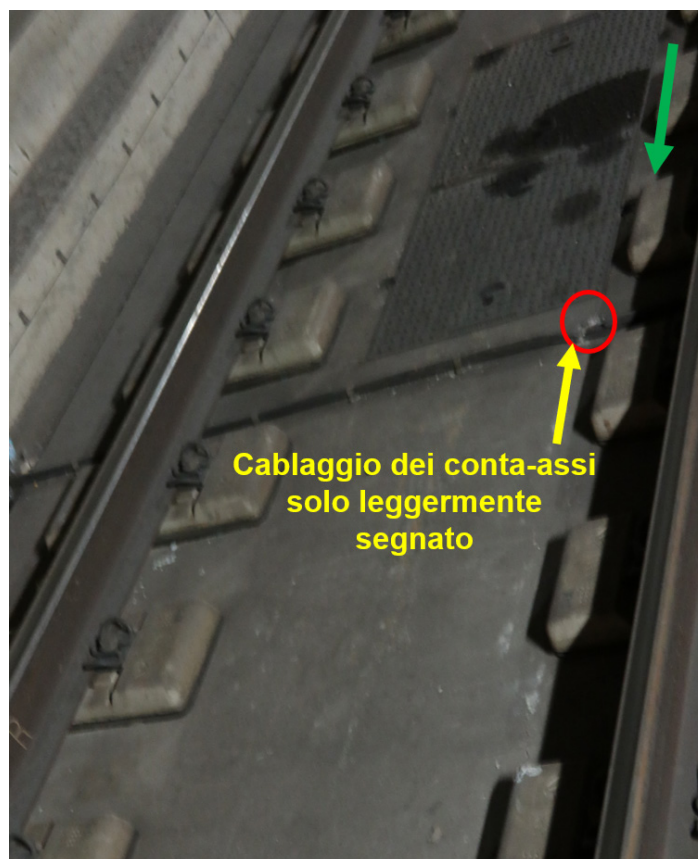
**Figura 51:** Involucro del cablaggio del conta-assi leggermente segnato, senza danni ai cavi (tratto 7705).

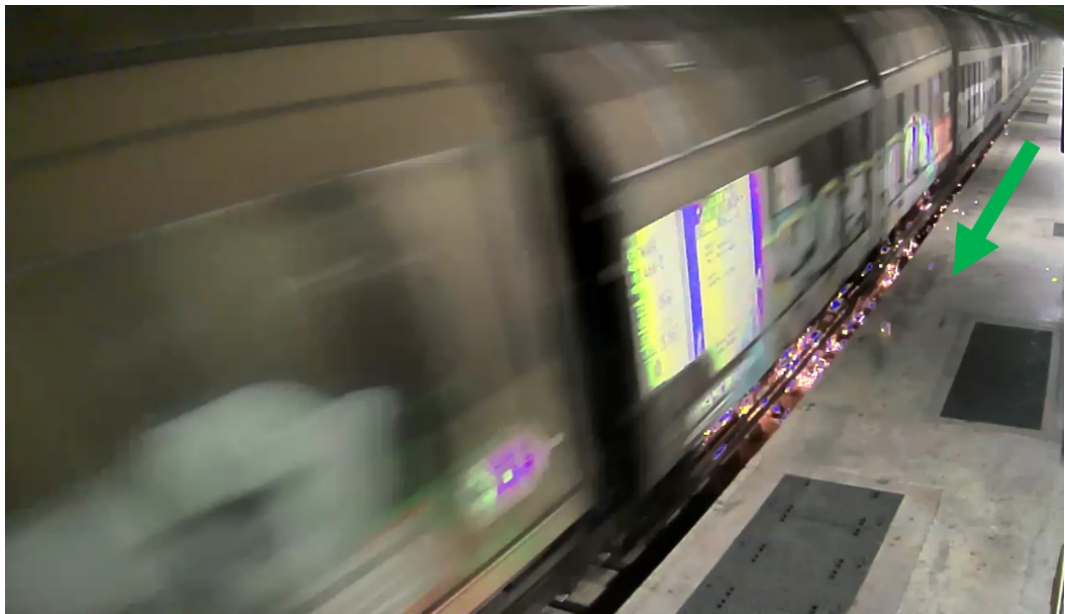
**Figura 52:** Passaggio del treno alla SMF di Faido (ca. km 40.8). Formazione di scintille dai triangoli del freno dell'assile 1, carro 11. Si vede bene anche la cassa del carro 11 più inclinata da un lato (fonte: immagine della videosorveglianza della SMF di Faido di SBBI).

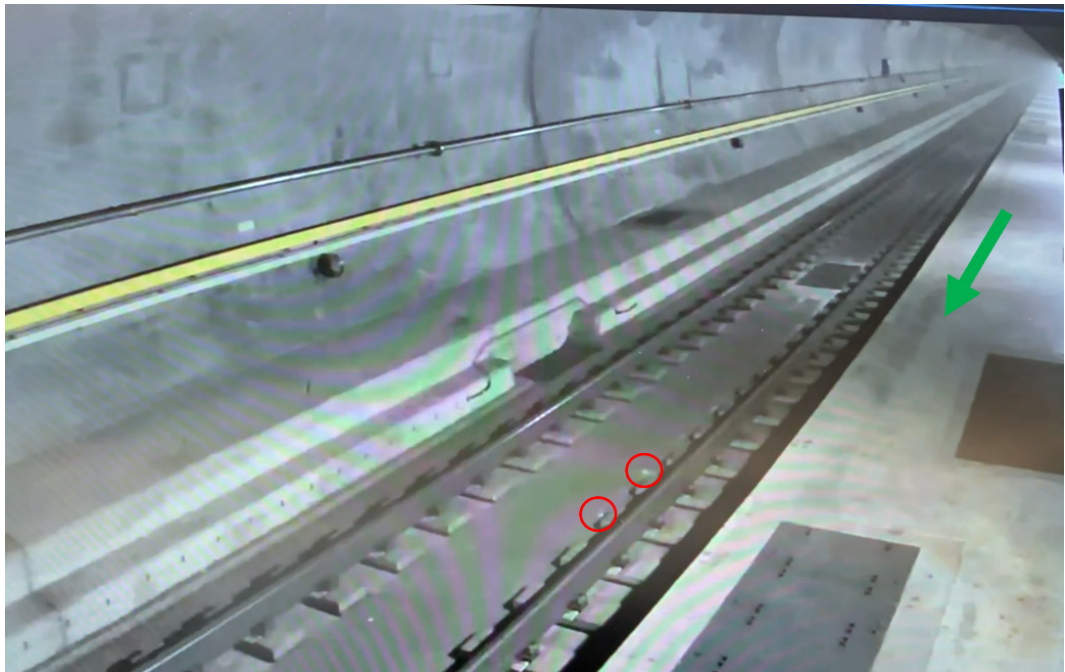
**Figura 53:** Stato dei binari dopo il passaggio del treno alla SMF di Faido (ca. km 40.8). I cerchi rossi indicano i segni lasciati sul pavimento di cemento. (Fonte: immagine della videosorveglianza della SMF di Faido di SBB).

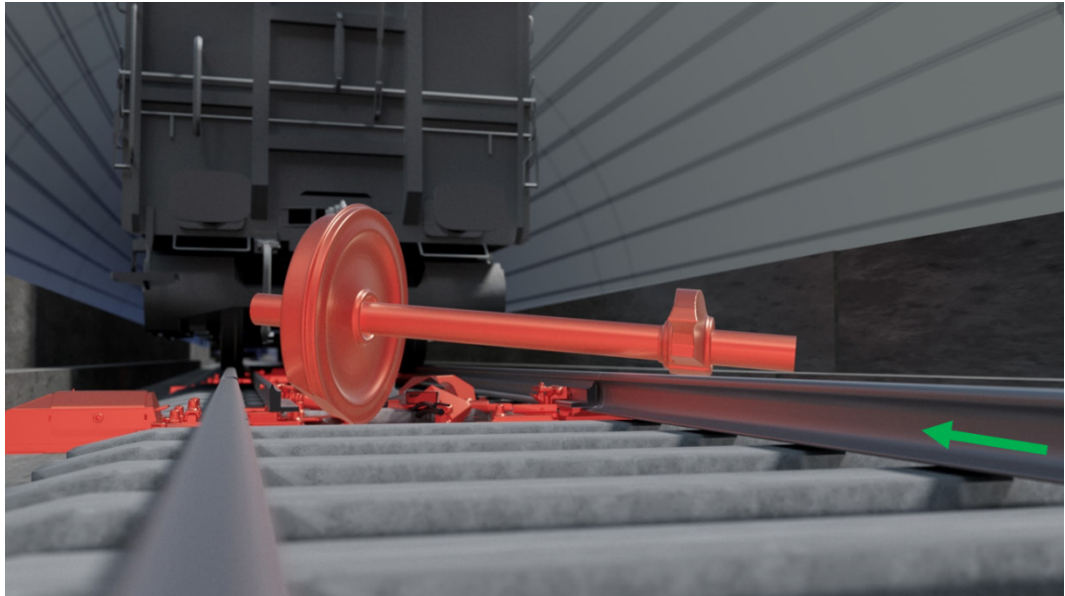
**Figura 54:** Distruzione della chiusura di punta dello scambio W386 da parte dell'assile deragliato.

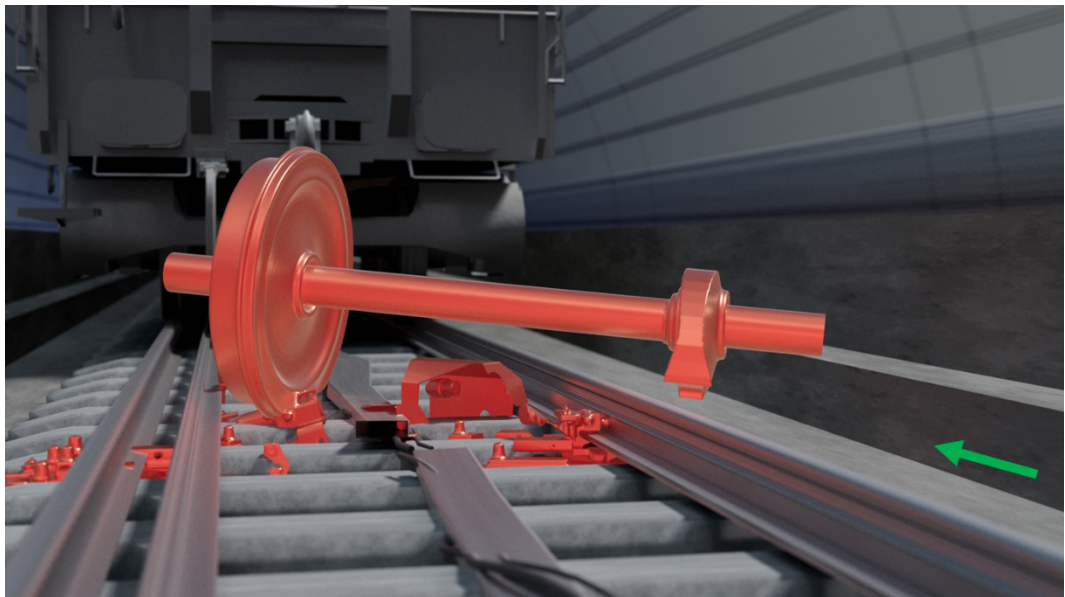
**Figura 55:** Distruzione del fermascambio centrale e dei condotti idraulici W386 da parte dell'assile deragliato.

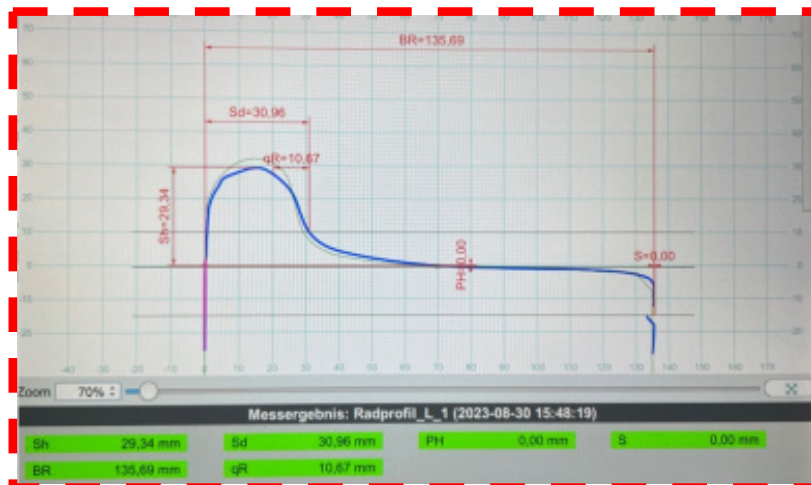
**Figura 68:** Profilo teorico / effettivo della ruota frantumata della sala 1. In verde: profilo a nuovo / teorico, in blu: profilo effettivo.

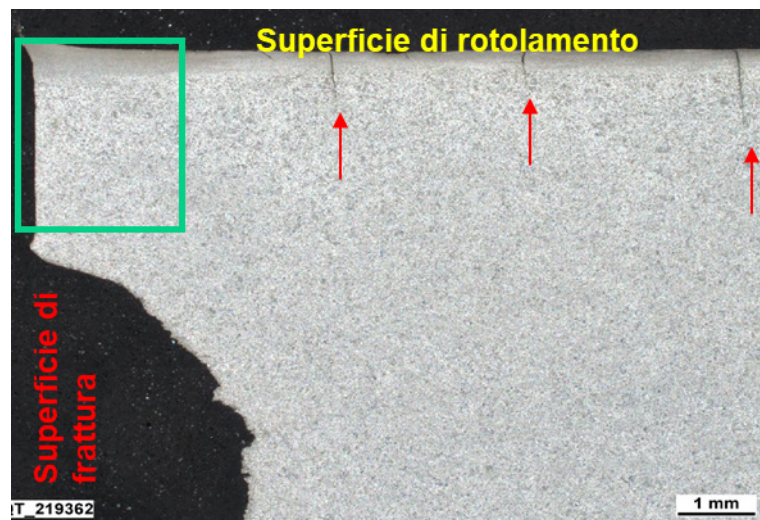
**Figura 75:** Immagine al microscopio ottico, superficie di rotolamento con svariate cricche.

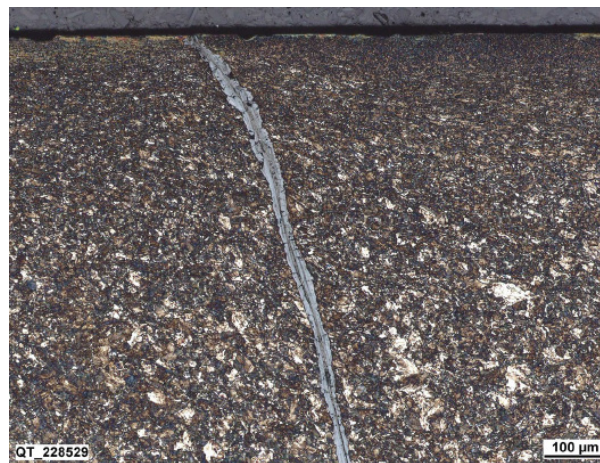
- Le cricche sono riempite di prodotti di varia natura (Figura 76). Nel caso di specie, probabilmente si tratta di una combinazione tra corrosione e ossidazione da sfregamento (sfregamento dei bordi delle cricche e conseguente ossidazione delle superfici).

**Figura 76:** Micrografia, cricche riempite di prodotti.

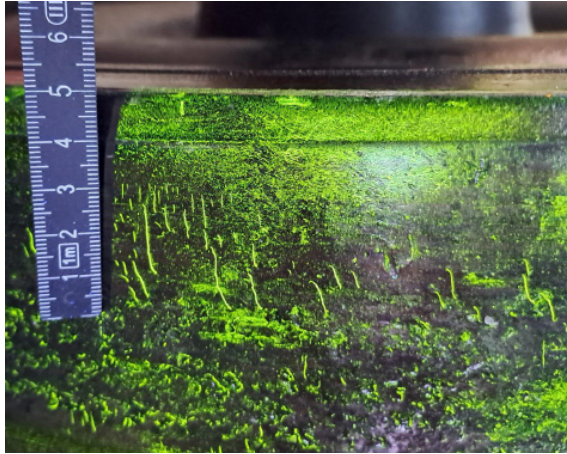
L'esame evidenzia sporadici riscontri di fessure lineari (circa 15 mm di lunghezza) in direzione assiale sulla superficie di rotolamento (Figura 82).

**Figura 82:** Esame magnetoscopico con riscontri di cricche lineari.

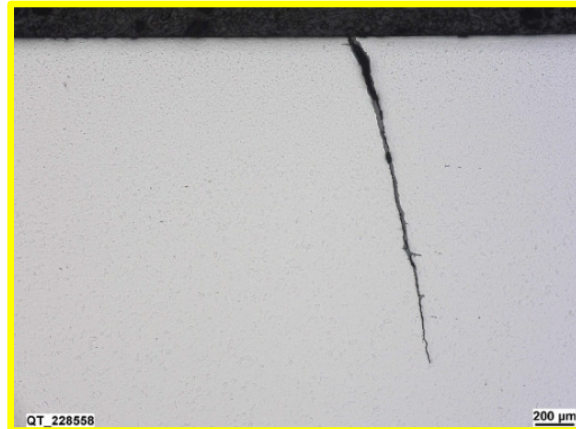
- Le tensioni residue di trazione sulla superficie di rotolamento possono insorgere per effetto di deformazioni plastiche, microstruttura disomogenea o influssi termici. Tutte le ruote intatte esaminate non presentavano né deformazioni plastiche, causate da sollecitazioni in fase di rotolamento, né una microstruttura disomogenea (Figura 88).

**Figura 88:** Ruota intatta dell'assile 3 con cricca verticale, senza deformazione plastica. Per i dettagli si rimanda all'allegato 6, Figura 100.

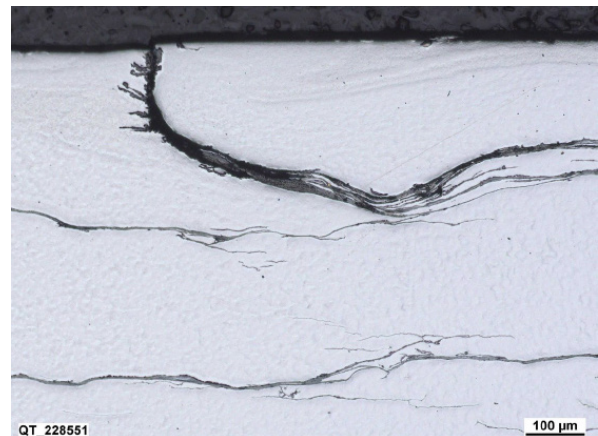
**Figura 100:** Immagine al microscopio ottico con fatica per sollecitazione da rotolamento.
