# **Rapporto d'inchiesta del Servizio d'inchiesta svizzero sulla sicurezza SISI**

sul deragliamento di un treno  
merci nella galleria di base del  
San Gottardo

del 10 agosto 2023

a Faido (TI)

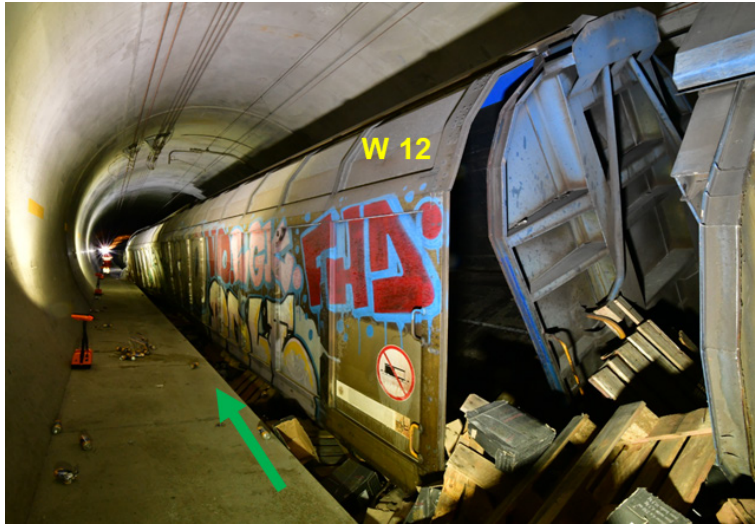
A parte i danni causati dal deragliamento, al controllo visivo dei carri 12 (Figura 7) e 13 (Figura 8) non sono stati riscontrati difetti.

**Figura 7:** Carro 12 (fonte: Polizia cantonale TI).

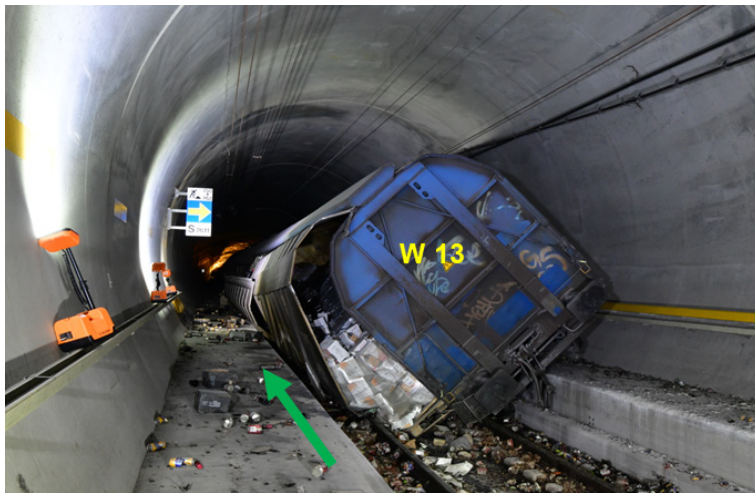
**Figura 8:** Carro 13 (fonte: Polizia cantonale TI).

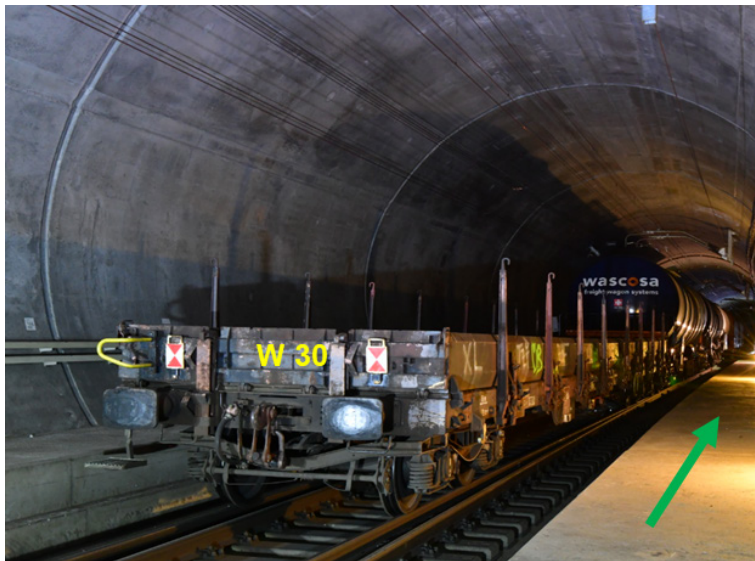
Gli ultimi quattro carri del treno (carri 27–30) non sono deragliati. Al controllo visivo dei carri non sono stati riscontrati difetti. Per quanto riguarda i carri 27–29, si tratta di cisterne con il numero di contrassegno merce pericolosa UN 1093 (acrilonitrile stabilizzato) e il numero di codifica di pericolo 336. I carri cisterna erano vuoti e non puliti.

**Figura 18:** Carro 30 in coda al treno (fonte: Polizia cantonale TI).

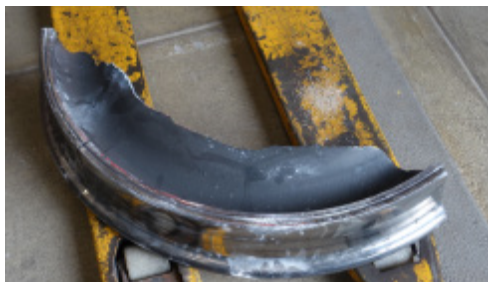
In galleria, all'altezza del km 47.30 è stato rinvenuto il primo frammento di ruota dell'assile 1 del carro 11 (Figura 19). Tra il km 47.10 e il km 46.70 ne sono stati individuati altri sei (Figura 20–Figura 25).

**Figura 19:** Primo frammento [1] all'altezza del km 47.30.

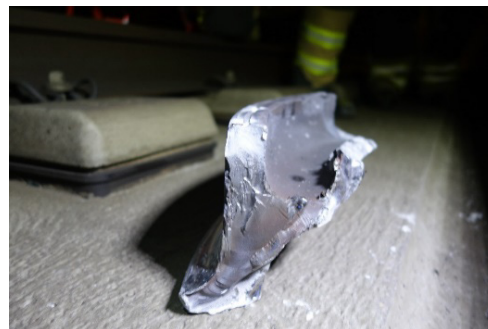
**Figura 20:** Frammento [2] all'altezza del km 47.10.

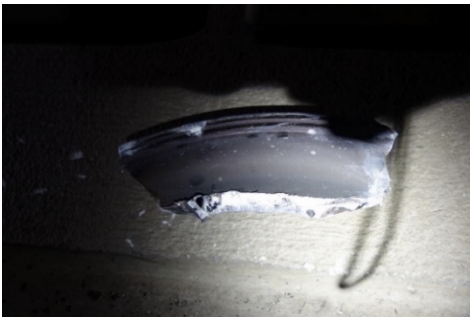
**Figura 21:** Frammento [3] all'altezza del km 46.93.

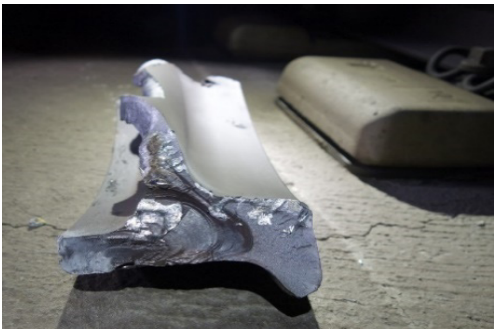
**Figura 22:** Frammento [4] all'altezza del km 46.90.

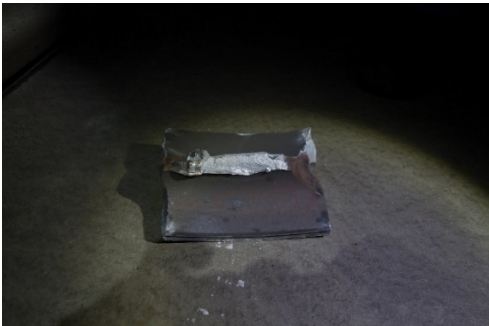
**Figura 23:** Frammento [5] all'altezza del km 46.80.

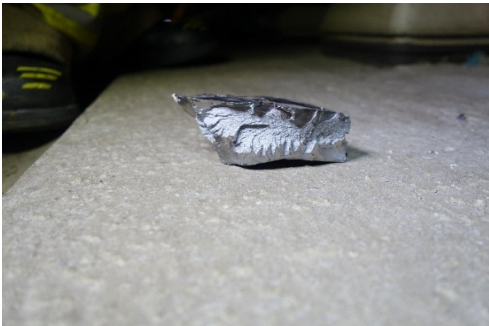
**Figura 24:** Frammento [6] all'altezza del km 46.77.

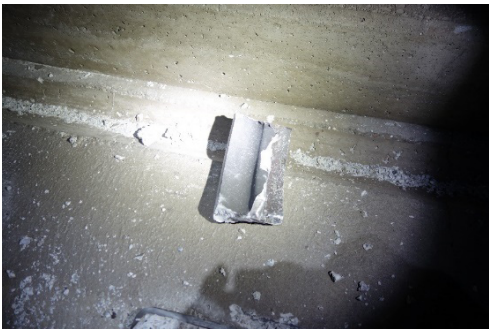
**Figura 25:** Frammento [7] all'altezza del km 46.70.

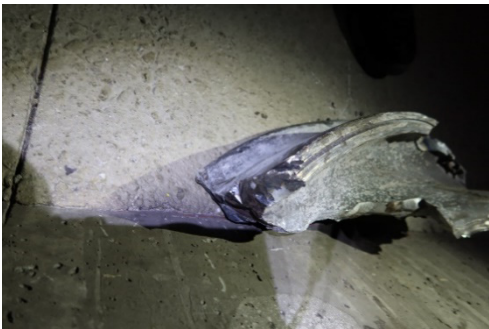
L'ultimo frammento è stato rinvenuto in prossimità del primo scambio W387 della stazione multifunzionale di Faido, all'altezza del km 40.50 (Figura 26).

**Figura 26:** Frammento [8] all'altezza del km 40.50.

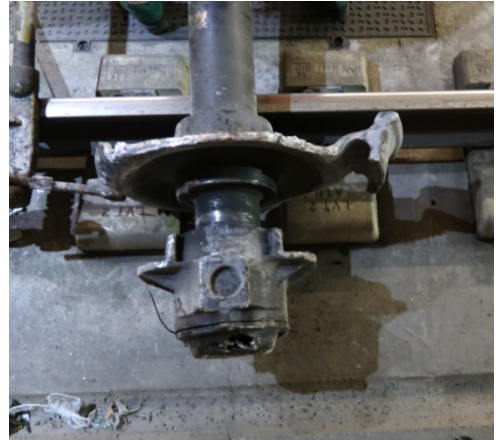
**Figura 29:** Parte restante della ruota destra fratturata.

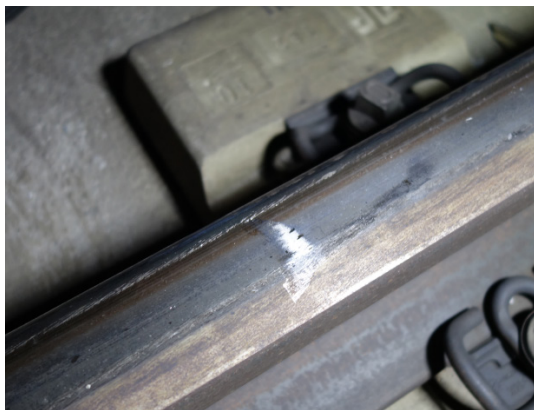
A breve distanza dal punto in cui si è staccato il secondo frammento di ruota (Figura 20) sono visibili i segni di impatto sulla superficie di rotolamento della rotaia destra su una lunghezza di circa 150 m (Figura 39 e Figura 40).

**Figura 39:** Segno sulla superficie di rotolamento della rotaia destra in direzione di marcia (km 46.9–46.8).

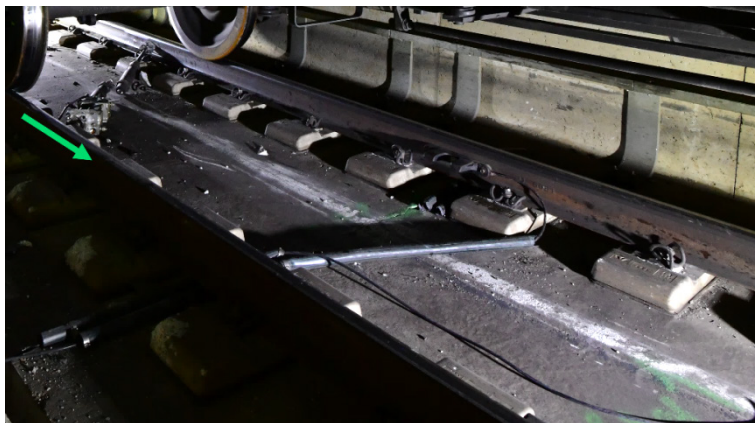
I segni lasciati dalla ruota sinistra sul pavimento di cemento sono notevolmente più larghi, per cui si desume che, dopo l'urto contro la traversa monoblocco dello scambio, l'assile sia finito in posizione ancora più obliqua (Figura 46). In questo tratto di binario, tra le traverse è stato rinvenuto un fermascambio centrale del deviatoio W387.

**Figura 46:** Ampi segni di abrasione sul pavimento in cemento tra gli scambi W387 e W386 causati dall'assile 1 deragliato del carro 11. Tra le traverse, il fermascambio divolto del deviatoio W387.

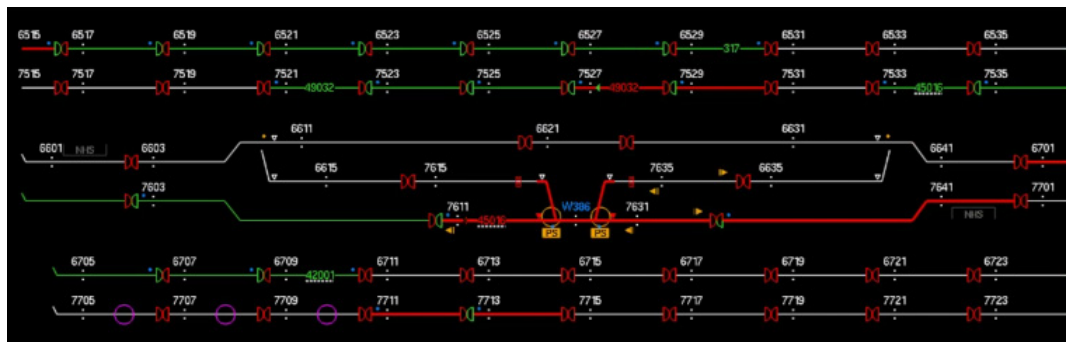
Sul monitor di Ittis, dopo il passaggio del treno i tratti 7705–7709 presentavano anomalie nella valenza dei conta-assi<sup>8</sup> (cerchi di colore magenta) (Figura 49), dovute al danneggiamento dei cavi dei conta-assi (Figura 50) da parte dell'assile 1 deragliato del carro 11. I tratti 7711 e 7713 sono rimasti occupati.

**Figura 49:** Estratto della registrazione del sistema Ittis:

i cerchi di colore magenta sui binari 7705, 7707 e 7709 segnalano delle anomalie nella valenza dei conta-assi; a destra di essi, nei tratti 7711 e 7713, i binari rimangono occupati (linea rossa). Uno stato di occupazione può anche verificarsi quando i due conta-assi sono disturbati.

I cerchi arancioni, l'occupazione di entrambi i rami di deviazione e i simboli "PS" (posizione dello scambio) al centro dell'immagine indicano una perdita di posizione finale degli scambi W386 e W387.

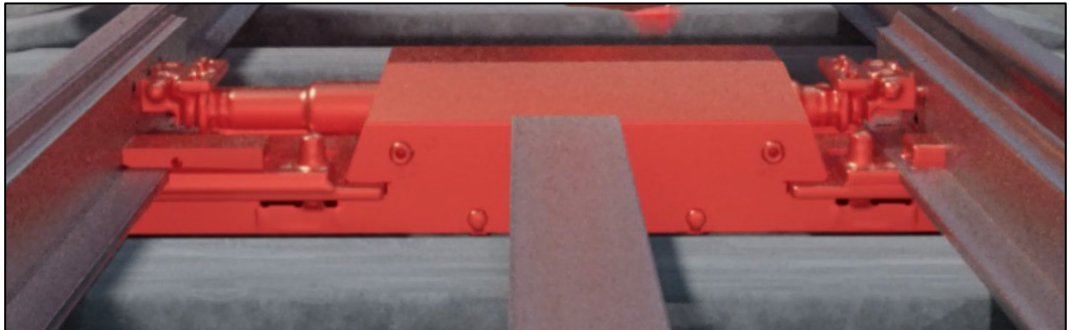
Nella configurazione di questa tipologia di scambi Hydrostar, i fermascambi e i tiranti di accoppiamento degli aghi, che fungono da back-up per le chiusure di punta, sono posizionati sopra lo spigolo superiore della traversa (Figura 62).

**Figura 62:** Scambio Hydrostar, chiusura di punta.

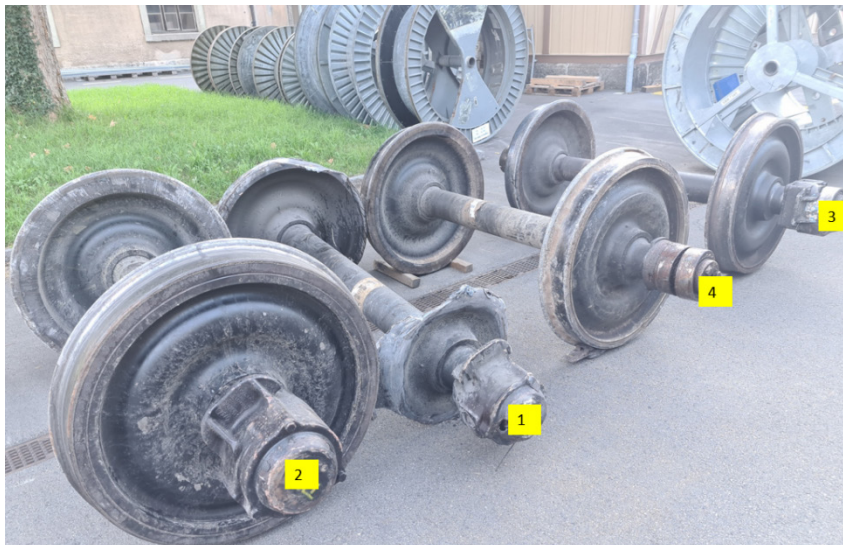
**Figura 66:** Foto delle quattro sale montate del carro 11 dopo il recupero.

Le sale 2–4 (Figura 66) presentavano lievi danni riconducibili al deragliamento.

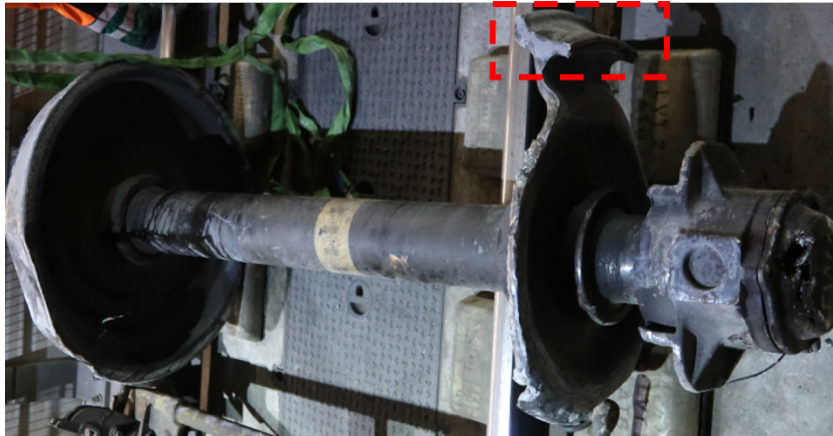
La ruota sinistra era fortemente deformata in prossimità del bordino e presentava una sfaccettatura della lunghezza di circa 30 cm sulla sua circonferenza (Figura 67).

**Figura 67:** Foto della sala 1 in galleria durante le operazioni di recupero.

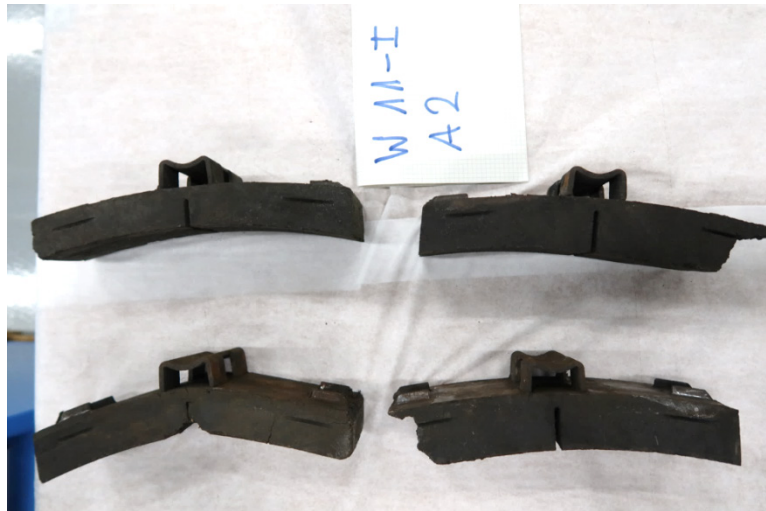
**Figura 69:** Suole dei freni dell'assile 2 del carro 11

- le suole dell'assile 1 sono andate distrutte in seguito al deragliamento;
- a parte i danni meccanici dovuti allo svio, le suole dei freni degli assili 2-4 non presentano anomalie. Sulle suole non sono visibili segni di surriscaldamento;
- non è possibile risalire a quando le suole siano state montate.

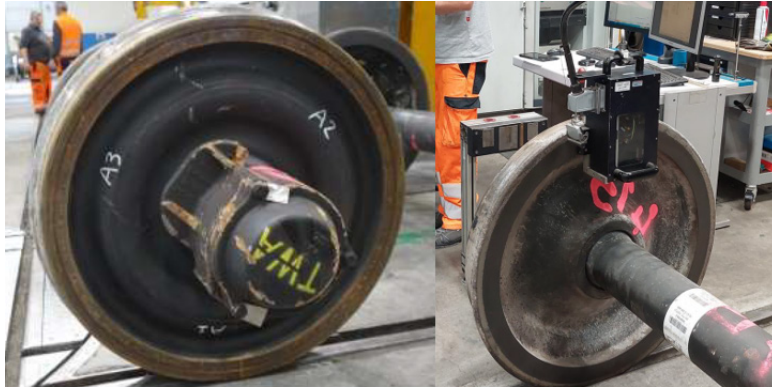
**Figura 70:** Foto di una sala montata durante la misurazione delle tensioni residue.

- una ruota della prima sala, rinvenuta nella canna ovest sul binario 7000, risulta deformata. Tutti gli altri assili non presentano danni di particolare entità;
- sugli altri tre assili non sono riconoscibili segni evidenti dovuti al deragliamento;
- tutti i profili delle ruote sono perlopiù in condizioni a nuovo;
- i valori di tensione residua di tutte le ruote sono compresi tra +19 e +139 Mpa (tensione residua di compressione, valore massimo consentito per questo tipo di ruote: da -300 a +400 MPa).

L'attuale metodo di misura (Figura 70) rileva la tensione residua soltanto in una determinata area della corona della ruota e restituisce un valore medio. Non è tuttavia in grado di rilevare un aumento della tensione residua sulla superficie della ruota, il che significa che con l'odierno sistema di misura non è possibile individuare il punto in cui si enuclea una cricca in seguito a un'eccessiva tensione residua. Come indicato nel presente rapporto al capitolo 4.2.4 «4.2.4 Perizia – esame metallurgico delle sale», la presenza di tensioni residue di trazione rappresenta un fattore determinante per lo sviluppo di cricche sulla superficie di rotolamento di una ruota.

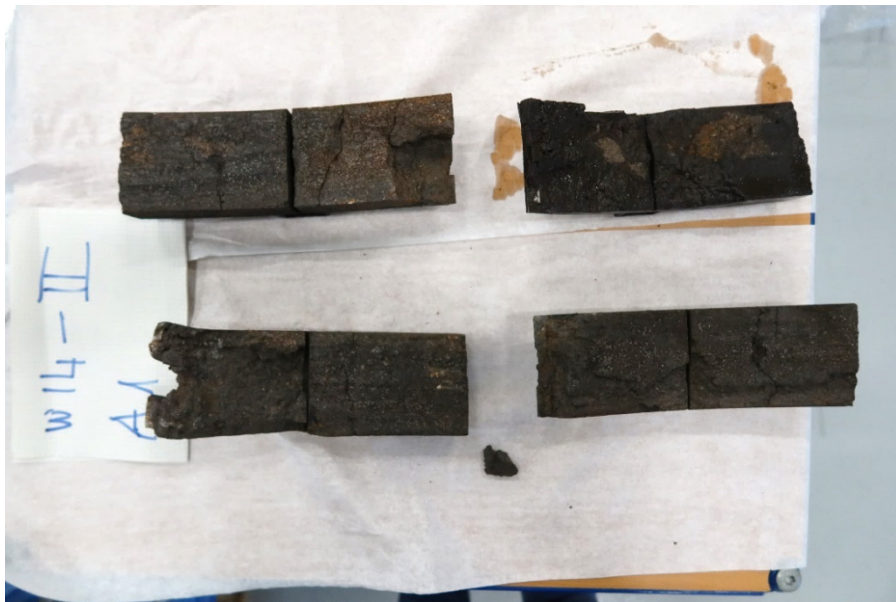
**Figura 71:** Suole dei freni del primo assile del carro 14-2.

A parte i danni meccanici dovuti allo svio, le suole dei freni degli assili 2-4 non presentano anomalie. Sulle suole non sono visibili segni di surriscaldamento.

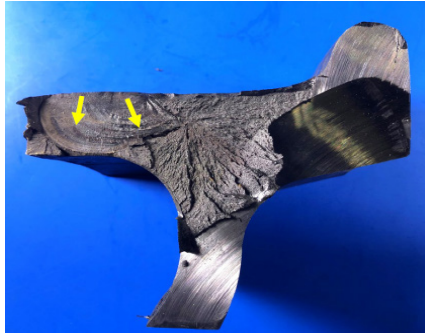
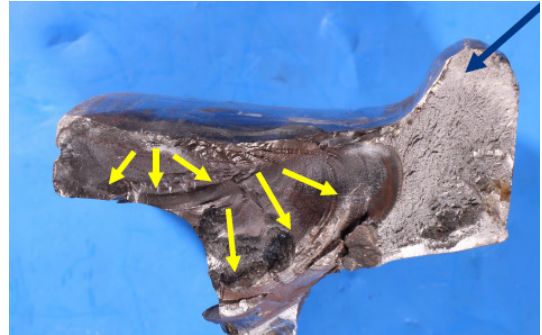
**Figura 72:** Frammento A.

Le Figura 72 e Figura 73 mostrano le immagini dell'indagine frattografica di due frammenti (frammenti A e B) della ruota fratturata. Frecce gialle: propagazione delle cricche a partire dalla superficie di rotolamento. Freccia blu: rottura di schianto (superficie di colore chiaro).

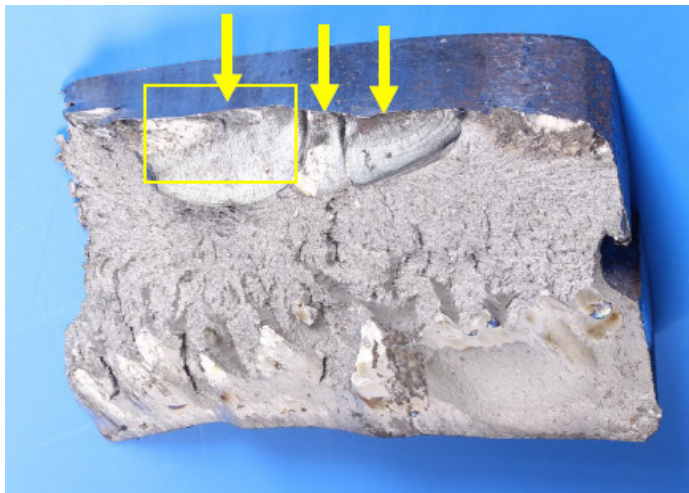
**Figura 74:** Immagine del frammento al microscopio elettronico a scansione.

- in prossimità della superficie di rotolamento sono riconoscibili vari punti di innesco. Sulla superficie di rotolamento sono presenti numerose altre incrinature iniziali;
- secondo le analisi il cedimento è avvenuto per snervamento (cricche a fatica) a partire dalla superficie di rotolamento.

- In prossimità della superficie di rotolamento sono riconoscibili vari punti di innesco. Sulla superficie di rotolamento sono presenti numerose altre incrinature iniziali (Figura 74).
- In prossimità dell'area di enucleazione delle cricche non sono visibili danni meccanici (fatica da contatto per rotolamento) né inclusioni nel materiale (Figura 75).

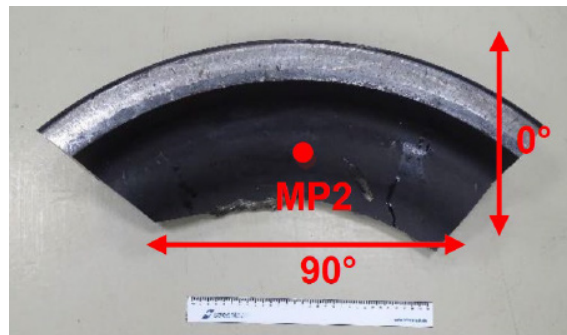
**Figura 77:** Misurazione delle tensioni residue sul disco della ruota al punto MP2.

Nel disco della ruota le tensioni residue di compressione<sup>13</sup> sulla superficie sono pari a circa  $-200$  MPa.

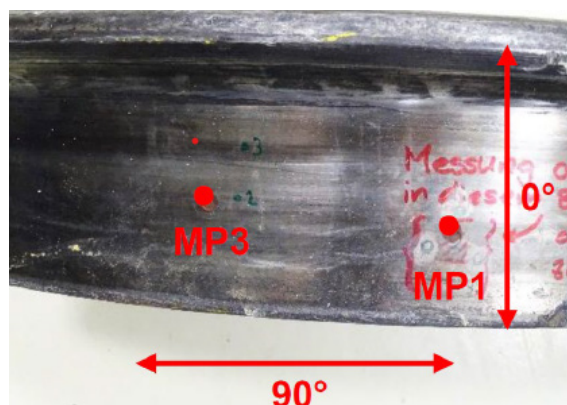
**Figura 79:** Misurazione delle tensioni residue sulla superficie ai punti MP1 e MP3.

Dalle misurazioni risultano notevoli differenze, a livello locale, nello stato tensionale residuo:

- al punto MP1 le tensioni residue di compressione sulla superficie sono pari a circa -250 MPa;
- al punto MP3 si rilevano forti tensioni residue di trazione pari a circa +370 MPa;
- con l'aumentare della profondità le tensioni residue diminuiscono.

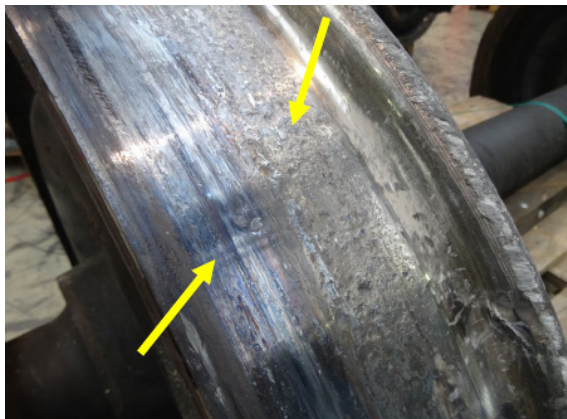
sulle superfici di rotolamento sono visibili aree a colorazione blu (Figura 83)

**Figura 83:.** Colorazione blu sulla superficie di rotolamento. Frecce gialle: riscontri di cricche.

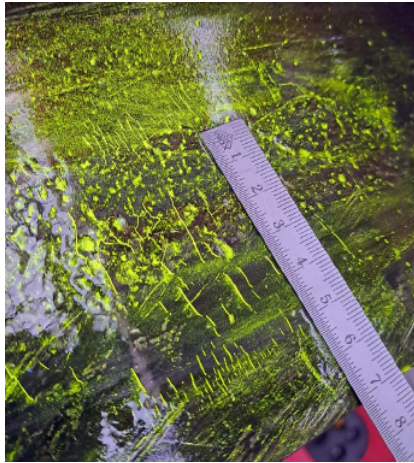
L'esame magnetoscopico mostra riscontri lineari (circa 25–35 mm di lunghezza) in direzione assiale sulla superficie di rotolamento lungo l'intero perimetro.

**Figura 84:** Riscontri di cricche sulla superficie di rotolamento di una ruota dell'assile 3.

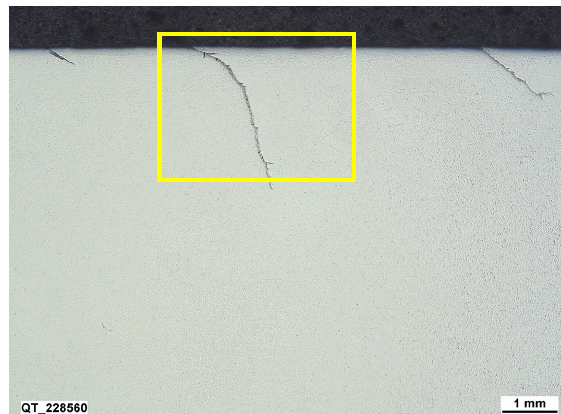
**Figura 85:** Indagine frattografica delle cricche sull'assile 3.

- le cricche partono dalla superficie di rotolamento. Il loro andamento, più o meno verticale alla superficie a mano a mano che la profondità aumenta (riquadro giallo), è analogo ai sintomi riscontrati sulla ruota fratturata (Figura 85);
- in prossimità dell'area di enucleazione delle cricche non risultano danni meccanici visibili, ad es. segni di fatica da contatto per rotolamento (allegato 6, Figura 100).

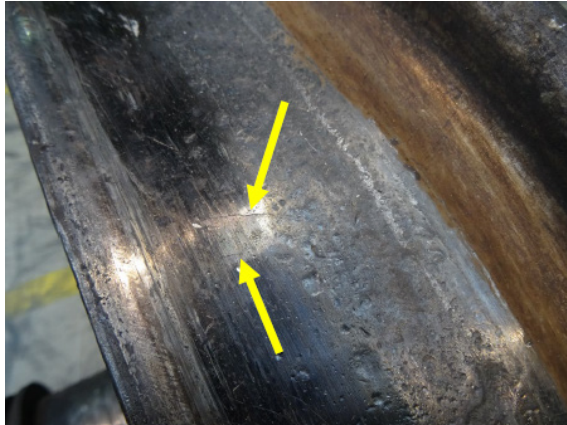
- 4.2.4.4.1 Esame visivo, esame magnetoscopico, indagine metallografica e frattografica  
Previa pulizia e con una buona illuminazione, le cricche sono visibili a occhio nudo sulla superficie (Figura 86).

**Figura 86:** Ricontri visivi di cricche sulla superficie.

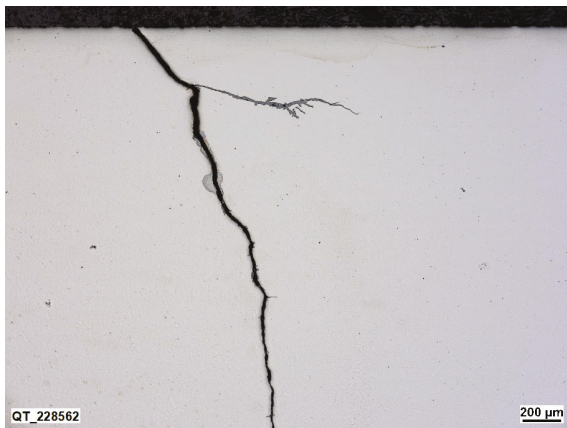
**Figura 87:** Indagine frattografica delle cricche.

La micrografia evidenzia la presenza di cricche visibili a partire dalle superfici di rotolamento (Figura 87). Le cricche si propagano più o meno perpendicolarmente alla superficie e, in alcuni casi, con un'inclinazione più piatta. Aumentando la profondità subiscono tuttavia una deviazione e assumono un andamento tutto sommato verticale.

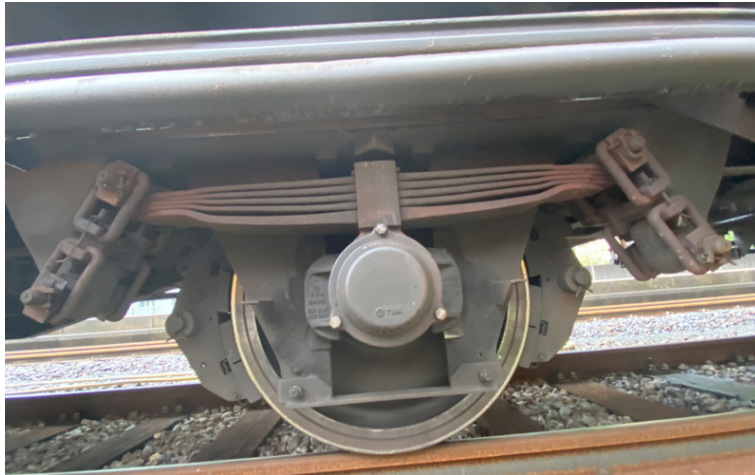
**Figura 89:** Possibile vista su una ruota di un carro di tipo Laaiis. (Immagine simile a quella del carro 8 del treno merci 45016 scattata fuori dalla galleria).

Il controllo visivo delle condizioni della faccia esterna della ruota può essere effettuato soltanto nella parte inferiore (Figura 89), dal momento che i parasale presenti a destra e a sinistra della boccola limitano fortemente la visuale.

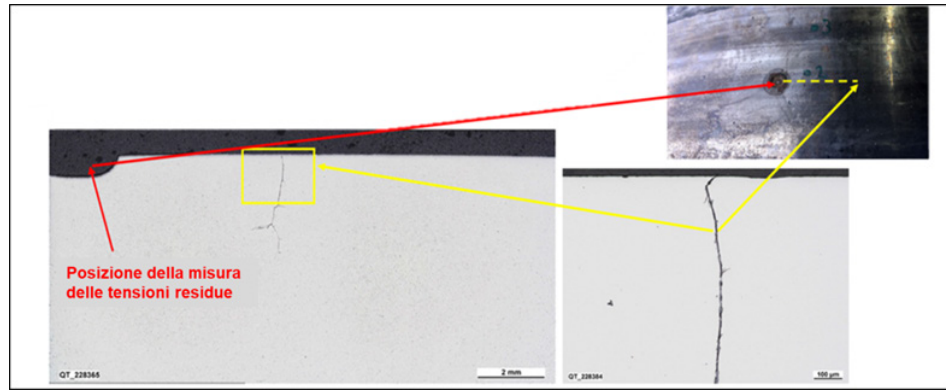
- Oltre alle tensioni residue di compressione ( $-250$  MPa), sulla superficie è stata dimostrata anche la presenza di elevate tensioni residue di trazione ( $+370$  MPa).
- Le analisi metallografiche hanno rilevato la presenza di cricche nelle immediate vicinanze della posizione di misurazione delle tensioni residue di trazione.
- Accanto al punto di misurazione delle tensioni residue la ruota presentava una cricca verticale della profondità di circa 2 mm (Figura 90).

**Figura 90:** Punto di misurazione delle tensioni residue e posizione della cricca. La cricca si sviluppa verticalmente rispetto alla superficie.

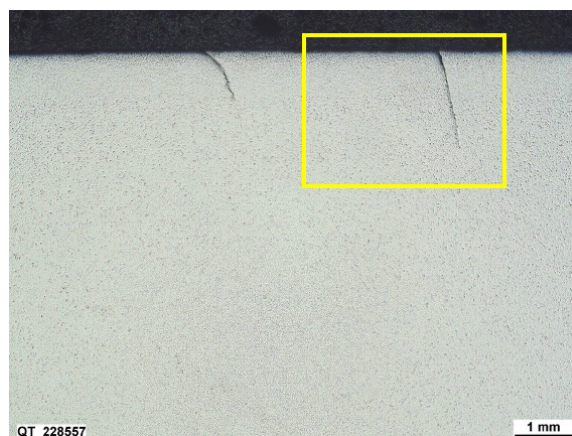
**Figura 91:** Immagine al microscopio ottico della superficie di rotolamento.

- Tutte le misure del bordino (Sh, Sd, qR) coincidevano in larga misura con i valori a nuovo.
- Non sono presenti vaiolature significative.
- Sono presenti varie cricche che partono dalla superficie di rotolamento. Il loro andamento (Figura 91), più o meno verticale alla superficie a mano a mano che la profondità aumenta, è analogo a quello rilevato nella ruota fratturata (Figura 75).
- In prossimità delle aree di enucleazione delle cricche non sono visibili danni meccanici (fatica da contatto per rotolamento) né inclusioni nel materiale.

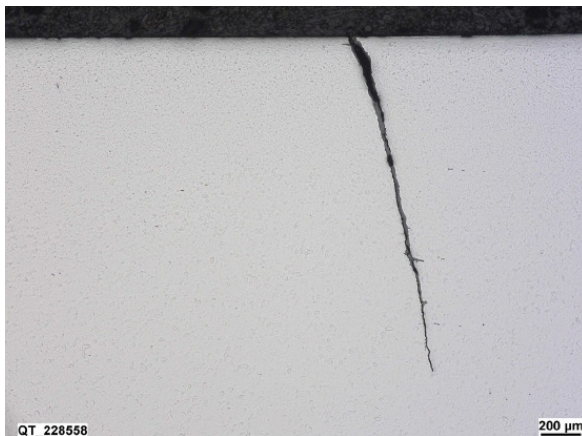
- La presenza di cricche da fatica sulle superfici di frattura indica che la tenacità ciclica del materiale dev'essere stata superata.
- La presenza di numerose altre cricche che partono dalla superficie di rotolamento evidenzia che si tratta di un fenomeno sistematico, non riconducibile a singoli difetti del materiale. La sala 2 (128066), fabbricata nel 2021 e con una percorrenza di circa 50 000 km, presentava già una serie di cricche con un'angolazione relativamente piatta. Su entrambe le sale 3 (00410) e 4 (417 326), dalle superfici di rotolamento partono varie cricche chiaramente visibili a occhio nudo (allegato 6, Figura 97 e Figura 99), che si propagano più o meno verticalmente rispetto alla superficie.

**Figura 99:** Immagine al microscopio ottico della superficie di rotolamento intatta della sala 3: cricca originatasi sulla superficie di rotolamento e a propagazione più o meno verticale rispetto alla superficie, senza fatica per sollecitazione da rotolamento.
